# 改善箇所説明図

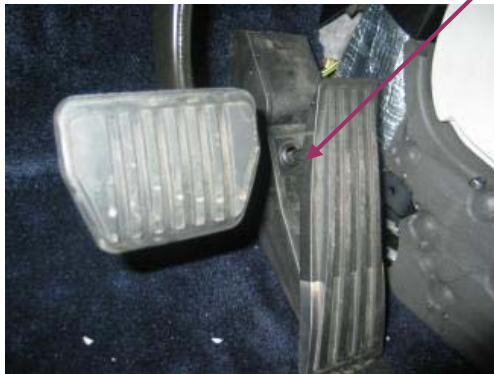
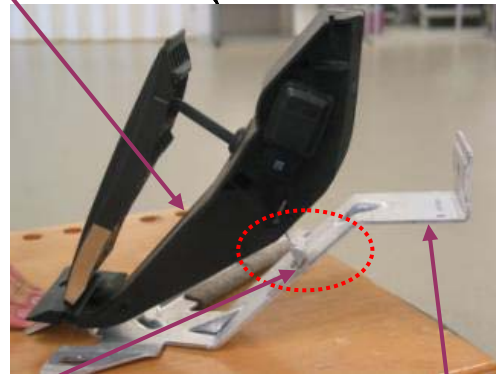
取り付けブラケット

アクセルペダルモジュールの取り付けブラケットにおいて、当該モジュールを組み付けるためのフックの強度が不足しているため、アクセルペダルを強く踏み込むと当該フックが変形することがある。そのため、そのまま使用を続けると当該モジュールのペダル部分に捻じれが生じ、アクセルペダルを最大まで踏み込んだ場合、アクセルペダルが戻らなくなるおそれがある。

全車両、取り付けブラケットを対策品と交換する。

識別：作業完了車には、前左ストラット タワー上部へ、黄色ペイントマークを塗布する。
