## 改善箇所説明図

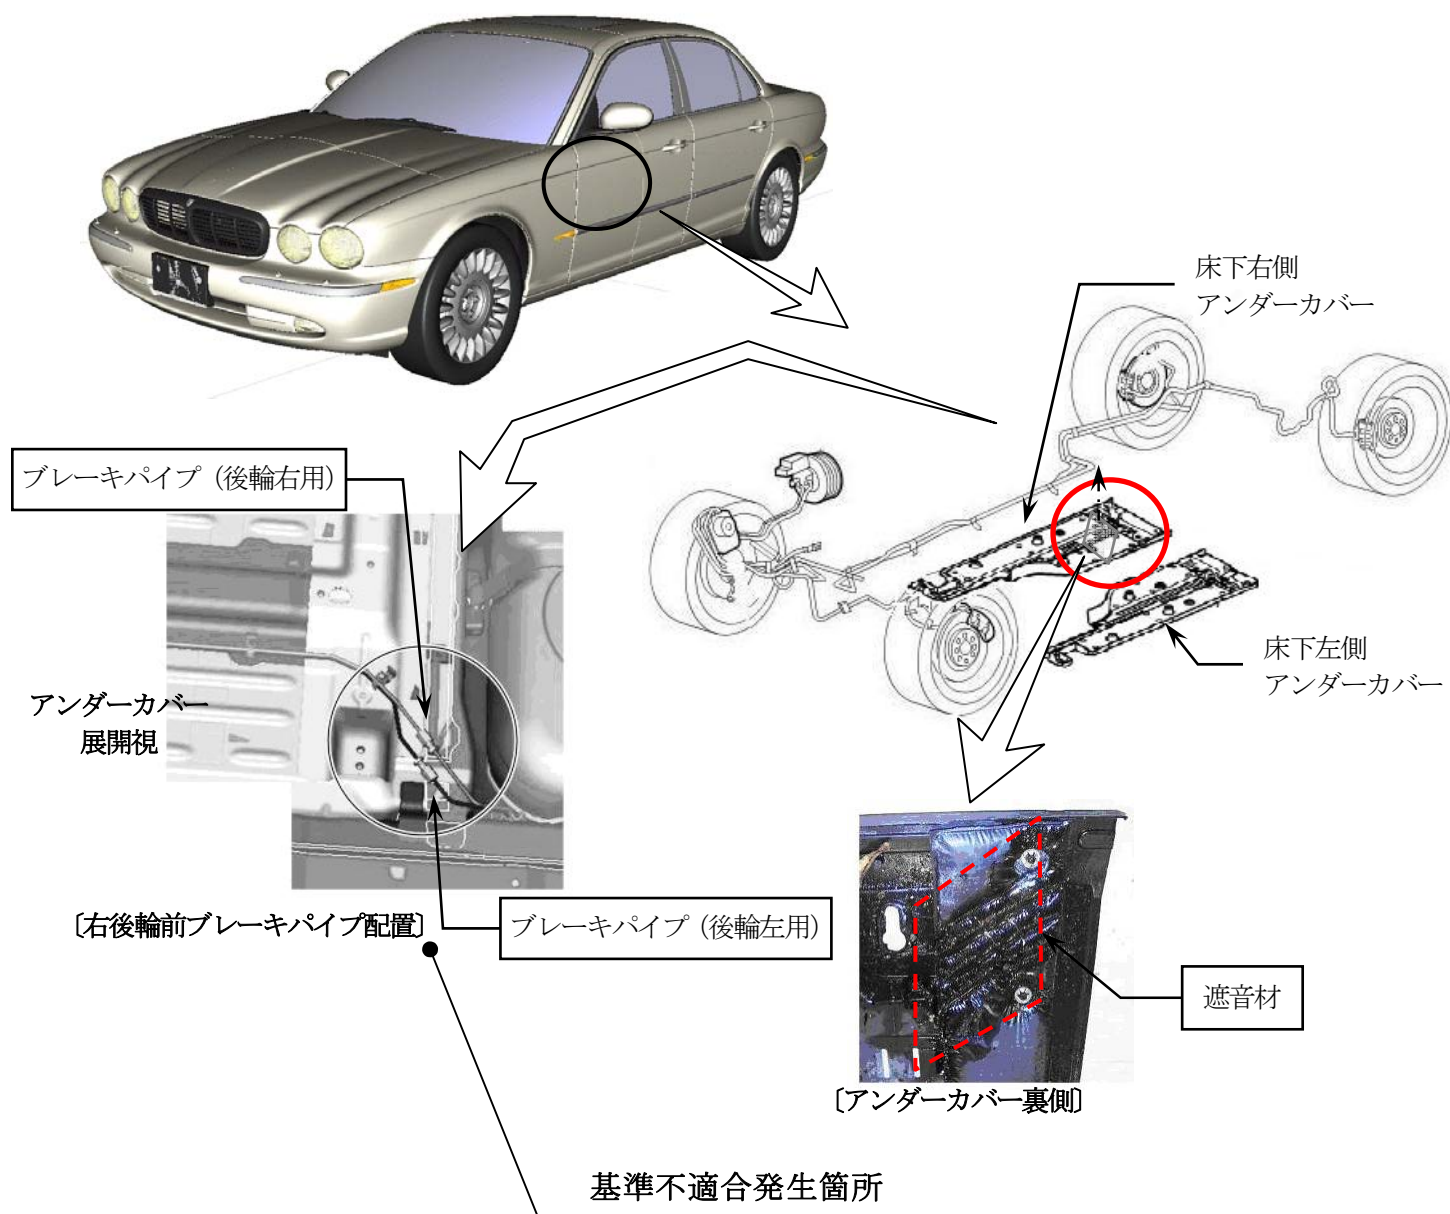
右後輪前の床下にあるリヤブレーキパイプにおいて、アンダーカバー裏側の遮音材の形状が不適切なため、当該遮音材とのすきまに泥がたまることがある。そのため、そのまま使用を続けると、当該パイプに錆が発生し、穴が開きブレーキ液が漏れ、最悪の場合、制動力が低下するおそれがある。

全車両、遮音材を除去する。

また、当該ブレーキパイプの錆の有無を点検し、錆が発生しているものは新品と交換する。

右側アンダーカバー後端に白、又は黄色ペイントを塗布する。
