## 改善箇所説明図

### 基準不適合発生箇所

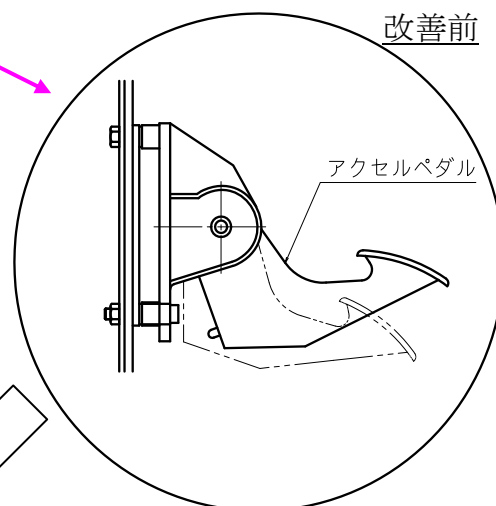
改善前

クレーン車の加速装置において、アクセルリターンスプリングが一つしか装備されていないため、道路運送車両の保安基準に適合していない。

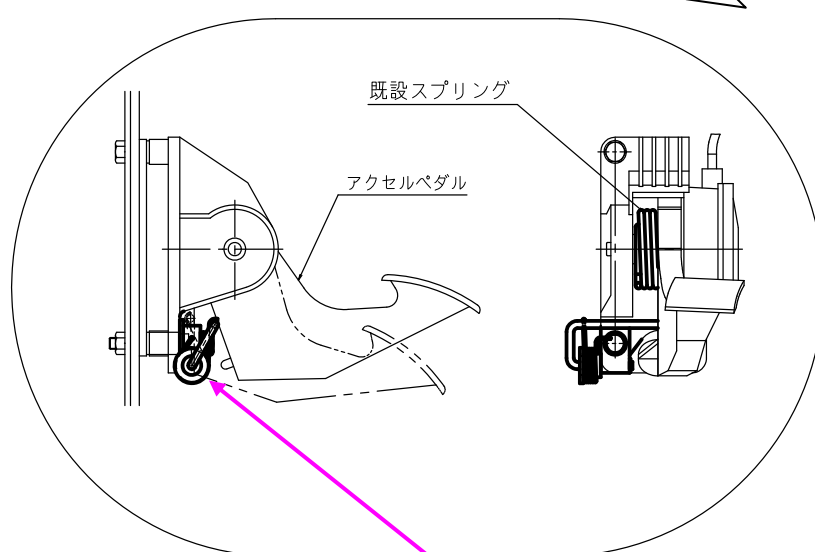
改善後

アクセルリターンスプリング

改善の内容 全車両、アクセルリターンスプリングを追加する。

識別：追加するアクセルリターンスプリングの有無にて容易に識別可能なため、特別な識別は行わない。
