## － 改善箇所説明図 －

### 基準不適合発生箇所

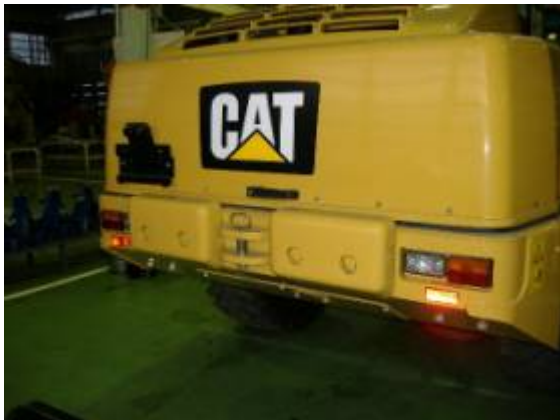
改善前

後部反射器において、車両の最外側からの取り付け位置が不適切なため、道路運送車両の保安基準に適合していない。
