## 改善箇所説明図

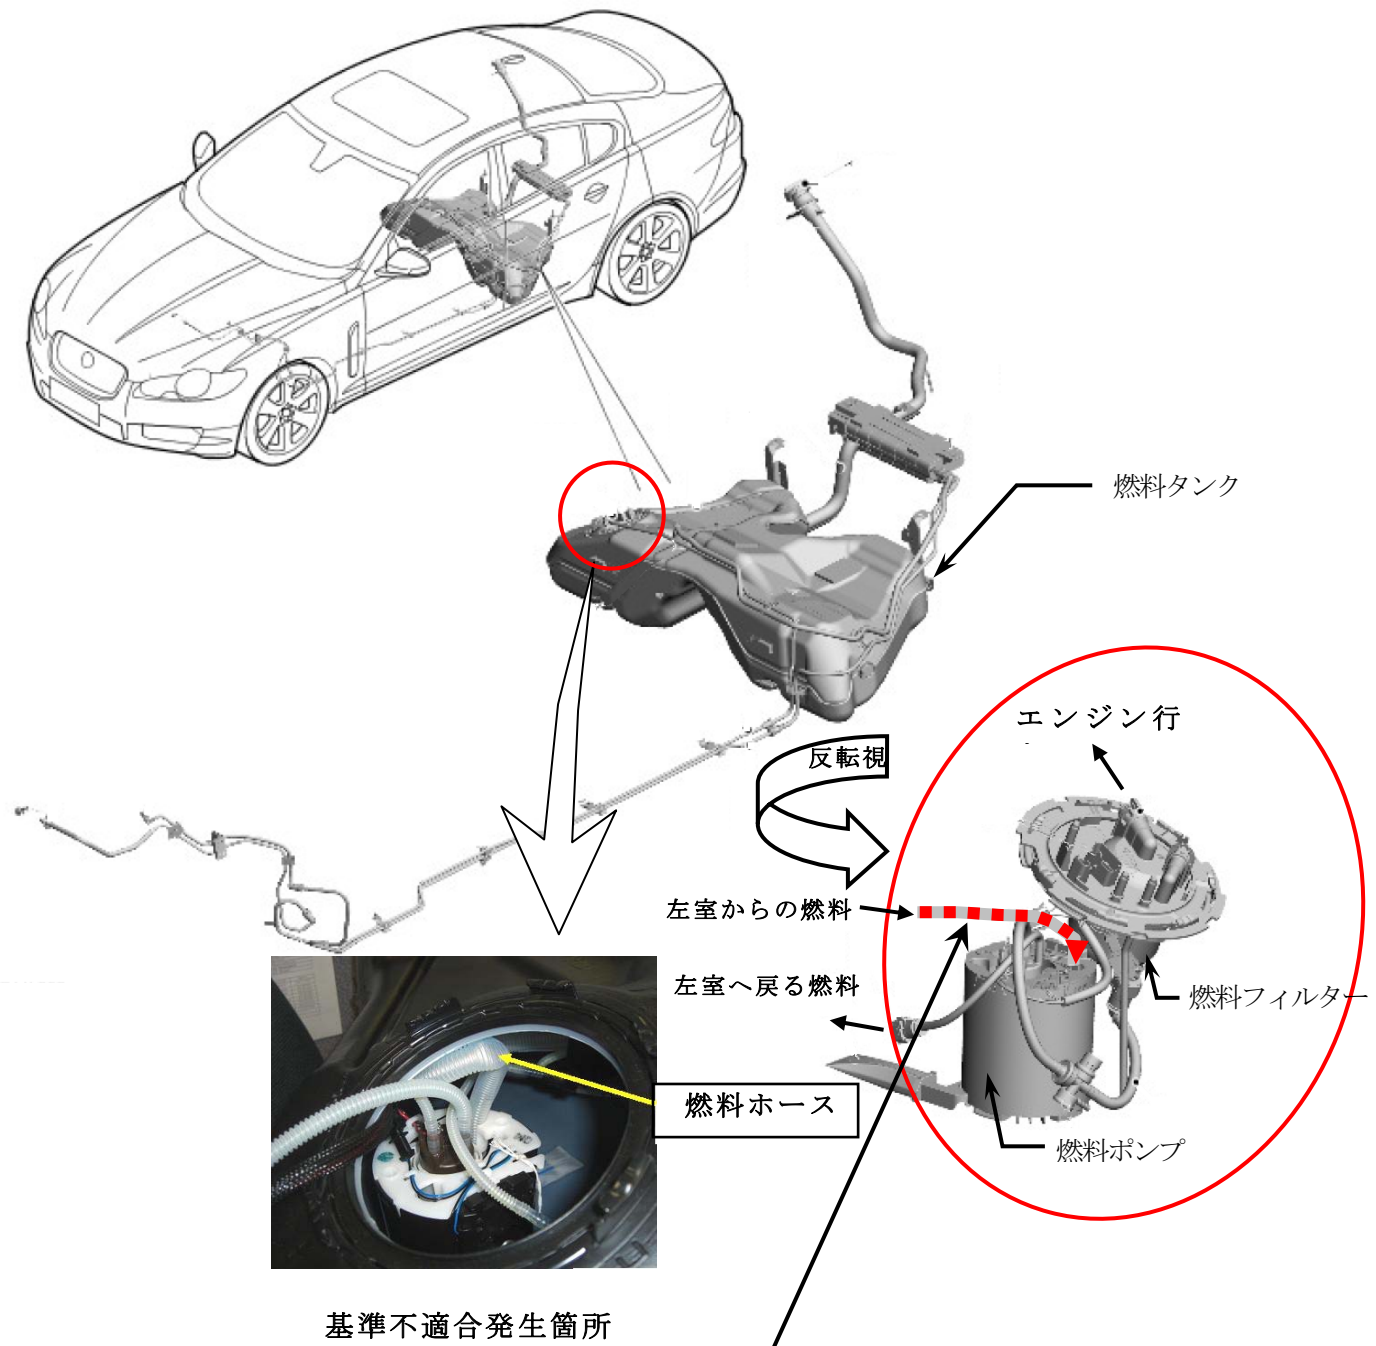
燃料ポンプと燃料タンク左室を繋ぐ燃料ホースにおいて、当該ホースが長すぎるため、当該ポンプを燃料タンクに組付けた際に、ホースが折れることがある。そのため、燃料タンク右室に燃料が送られなくなり、燃料タンク右室内の燃料が無くなると、燃料の供給が出来ず、エンストし、再始動できないおそれがある。

全車両、当該ホースの余剰を切除し、修正する。

識別：トランク内のバッテリーブラケット取付けボルトに白ペイントを塗布する。
