## 改善箇所説明図

### 保安基準不適合箇所

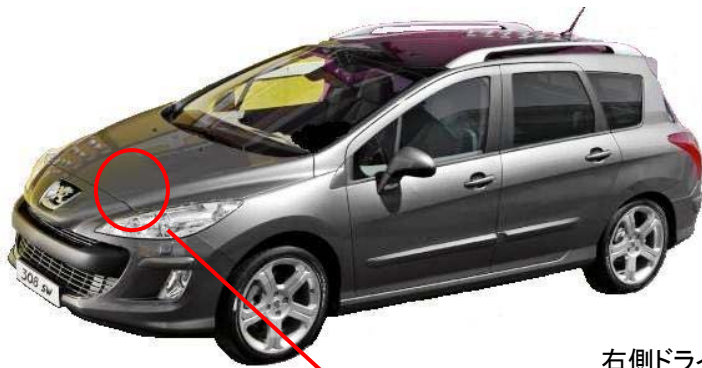
右側ドライブシャフトベアリングのリテーニングプレート

右側ドライブシャフトベアリングのリテーニングプレートにおいて、取り付けボルトの締め付けトルクが不足しているため、当該ボルトが緩む場合がある。そのため、そのまま使用を続けると、走行中にドライブシャフトから異音や微振動が発生し、最悪の場合、当該プレート及び当該ボルトが脱落するおそれがある。

全車両、右側ドライブシャフトベアリングのリテーニングプレート取り付けボルトを規定トルクで締め付ける。

締め付け後、取り付けボルト頭部に黄色のペイントをする。
