## 改善箇所説明図

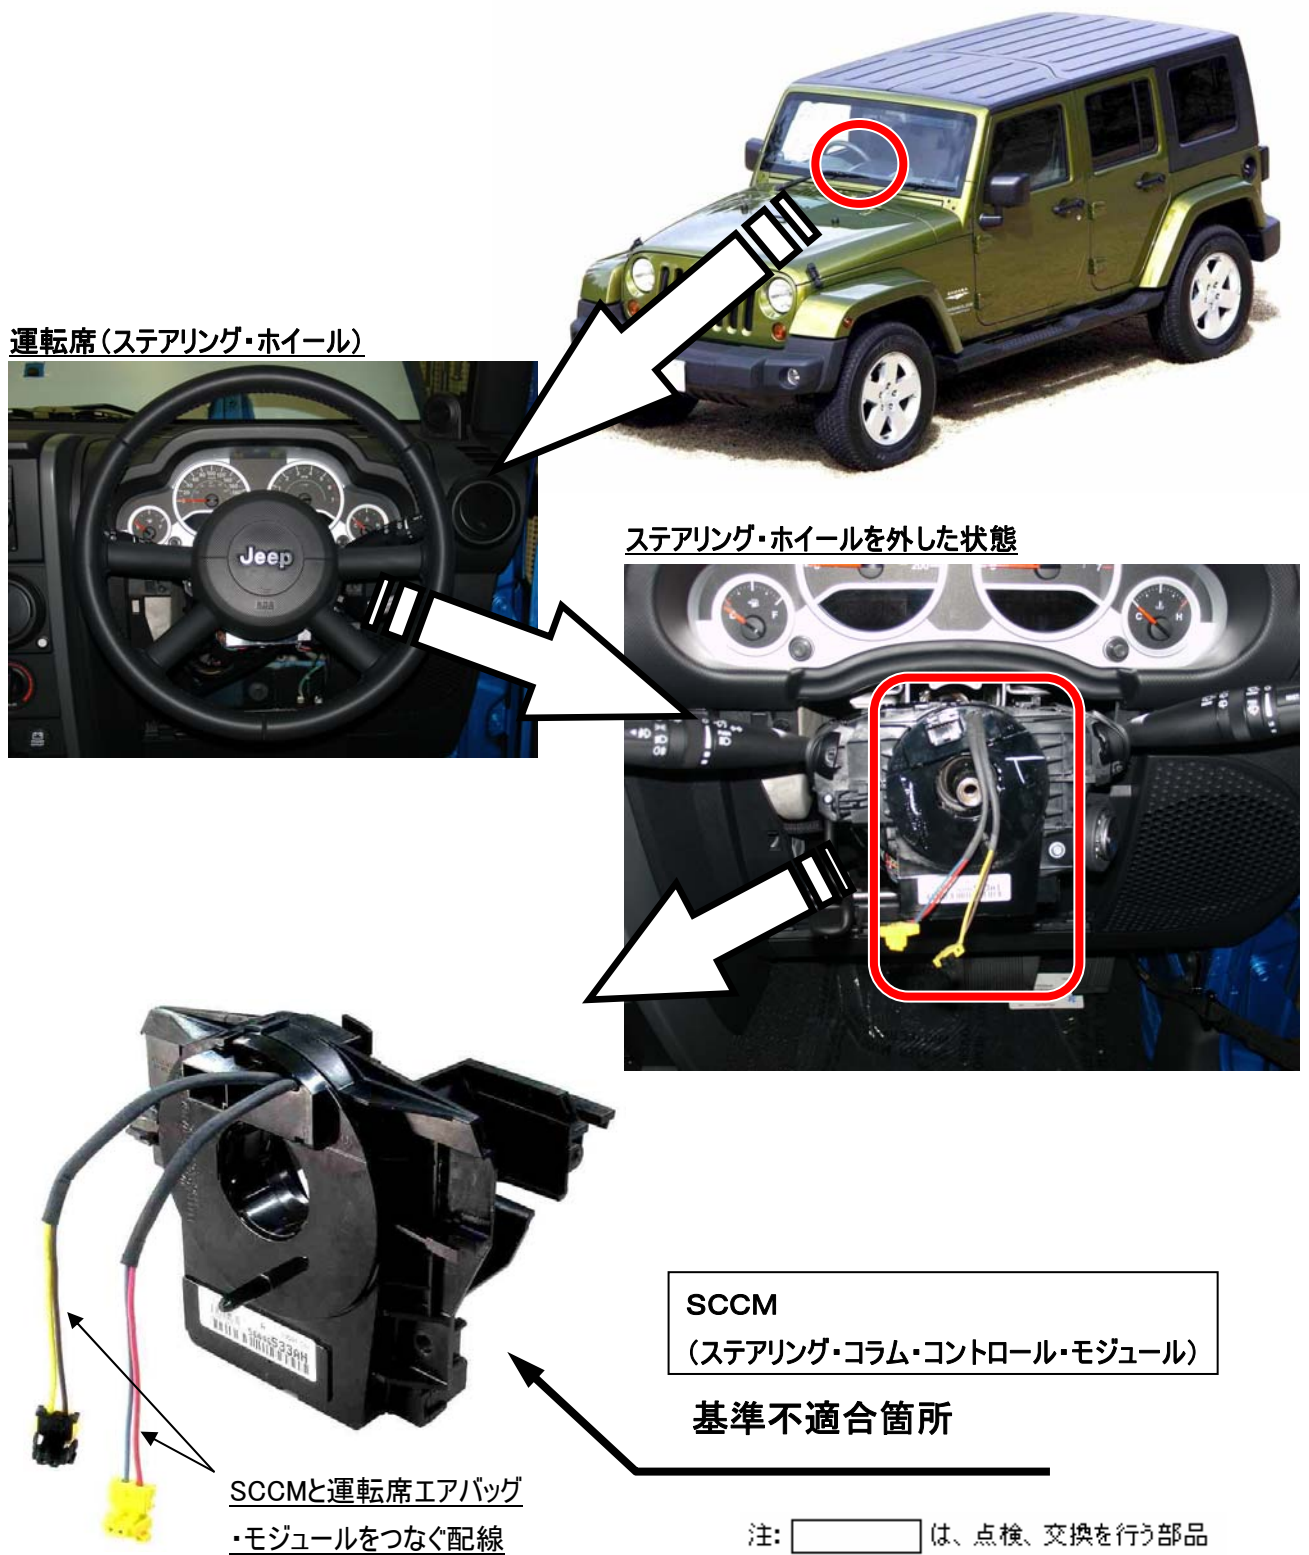
ステアリング・コラムに装備されたSCCM(ステアリング・コラム・コントロール・モジュール)と運転席エアバッグ・モジュールをつなぐ配線の組付けを誤ったため、衝突の際に運転席エアバッグが設計どおりに展開しない場合がある。そのため、乗員保護性能が低下するおそれがある。

全車両、SCCM(ステアリング・コラム・コントロール・モジュール)を点検し、対象となるものは良品に交換する。

識別 : 運転席シート・レールの前部内側の固定ボルト頭部へ黄色ペン塗布。
