## 改善箇所説明図

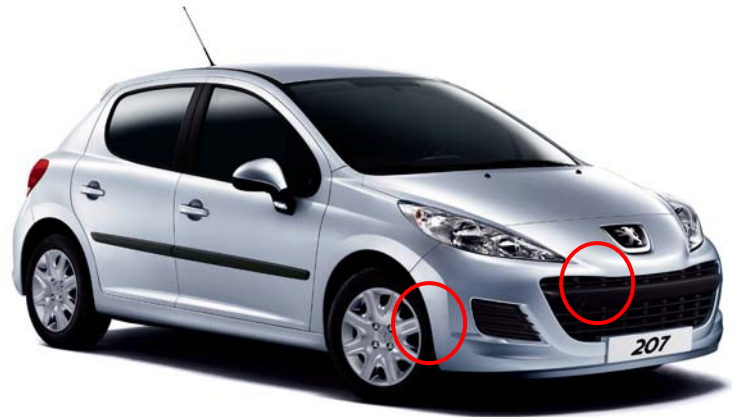
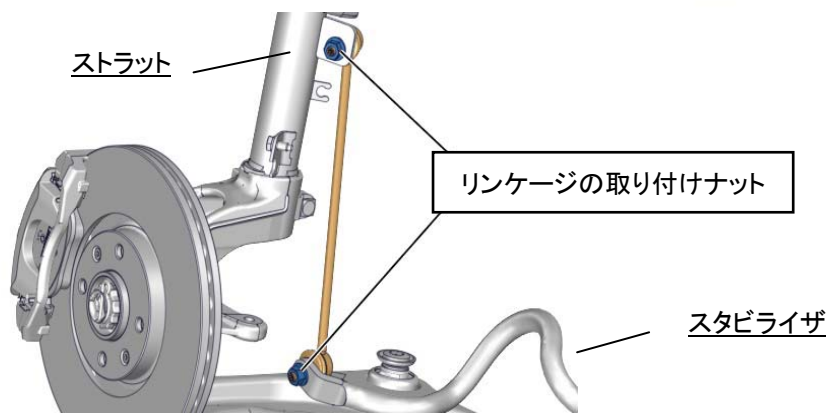
フロントサスペンションのスタビライザとストラットを接続しているリンケージの取り付けナットにおいて、誤品を組み付けたものがある。そのため、走行中の振動により当該ナットが緩み、異音が発生し、最悪の場合、リンケージが脱落するおそれがある。

先端部の 2 箇所、緩み止めのための、かしめ加工されているのが正規な仕様の取り付けナットです。

全車両、リンケージの取り付けナットを確認し、誤品の場合には、取り付けナットを正規品と交換して規定のトルクで締め付ける。

締め付け後、取り付けナット頭部に黄色のペイントをする。
