## 改善箇所説明図

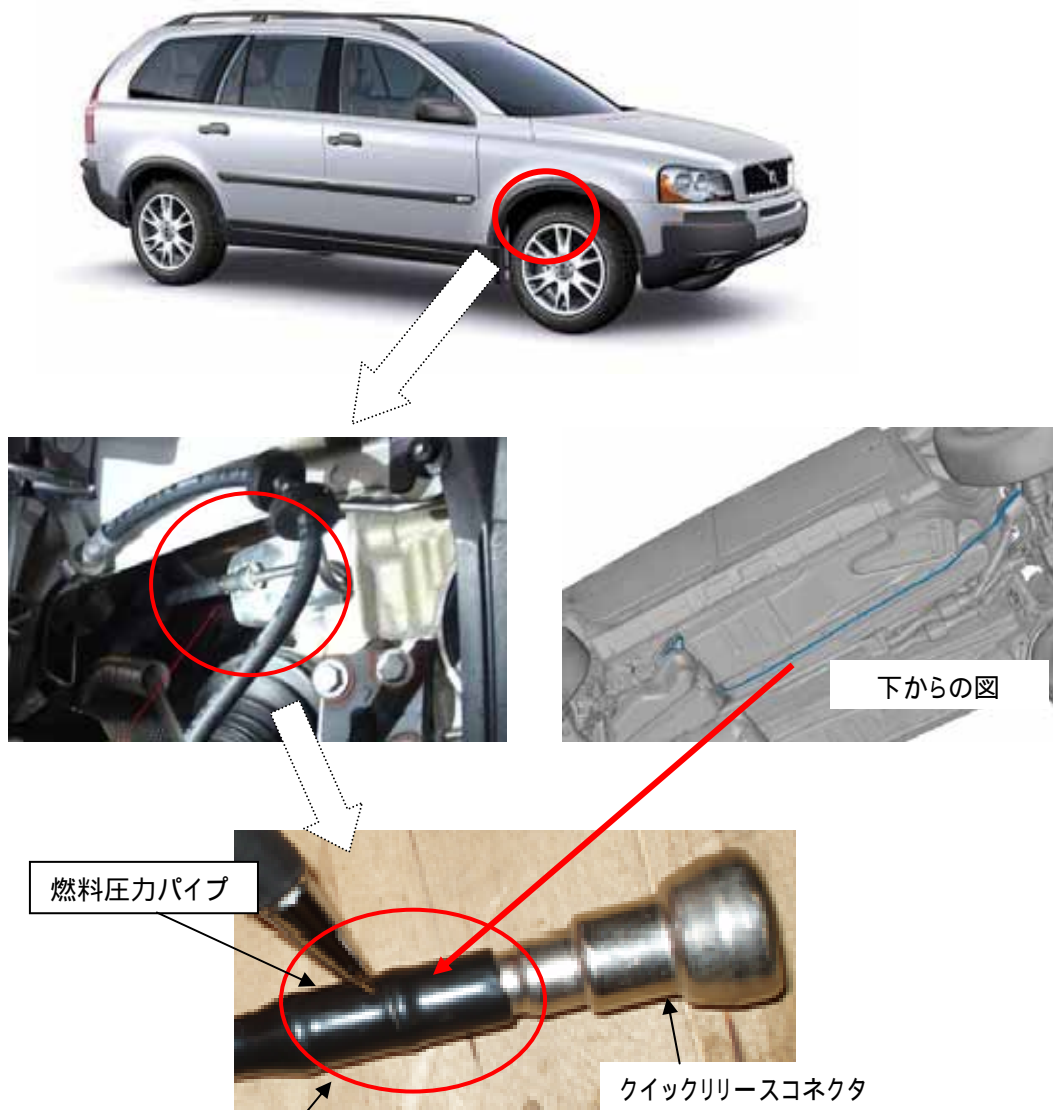
車体下回りに配管されている燃料圧力パイプの製造工程において、当該パイプ内側に突起物が生成されたものがある。そのため、当該パイプとクイックリリースコネクタの接続部の密着が悪く、燃料がにじみ出ることがあり、最悪の場合、火災に至るおそれがある。

全車両、当該パイプに印字された製造日付を確認し、対象となる場合、当該パイプを良品と交換する。

右前席ドアヒンジ取り付けボルトに黄色ペイントを塗布する。
