## 改善箇所説明図

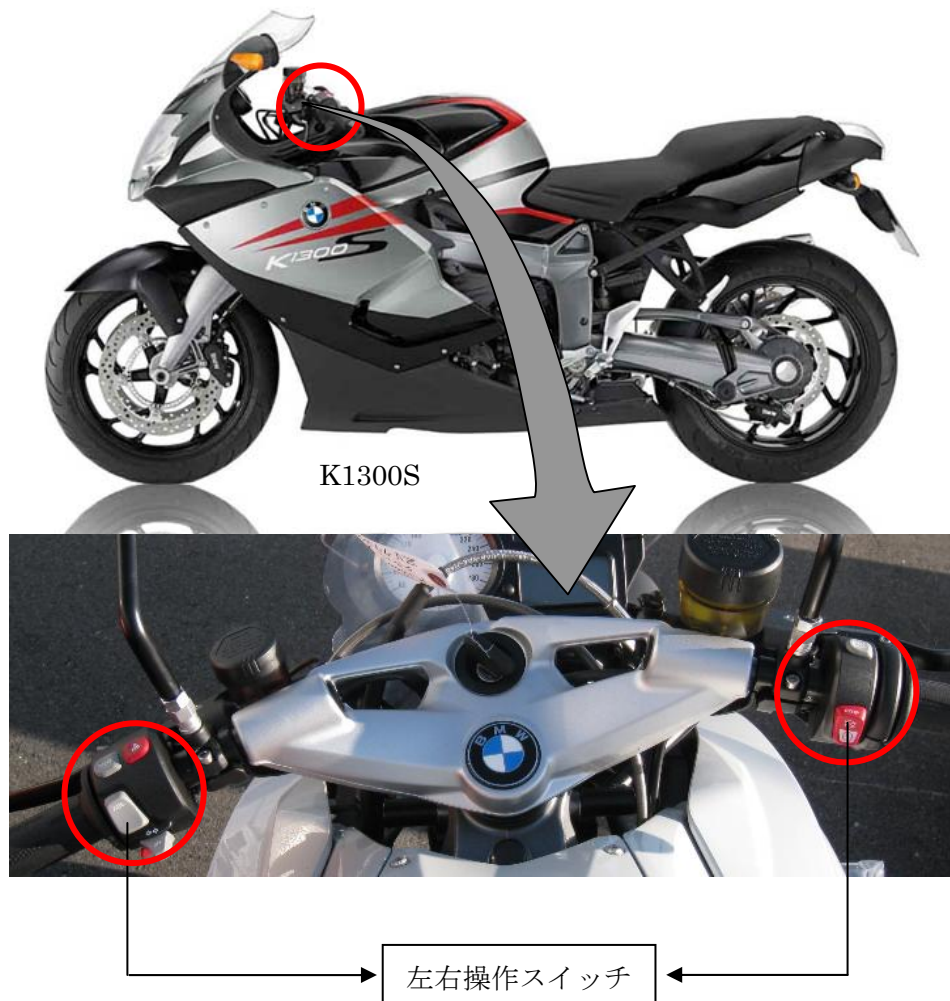
### 基準不適合発生箇所

ハンドル左右の操作スイッチにおいて、スイッチのハンダ付け温度が不適切なため、スイッチ基板の配線が断線することがある。そのため、操作スイッチが作動せず、エンジンが始動できない、前照灯の切り替えができない、方向指示器が作動しない、又は警音器が鳴らないおそれがある。

全車両、左右操作スイッチを対策品と交換する。

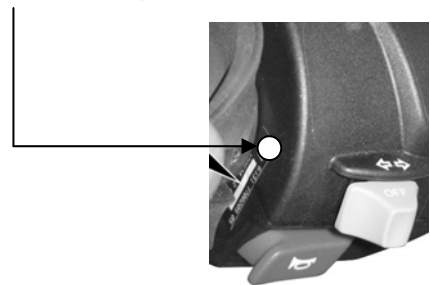
### 識別マーク(白点)

左スイッチステッカー上に白ペイントマークを付ける (図示とおりに)
