## 改善箇所説明図

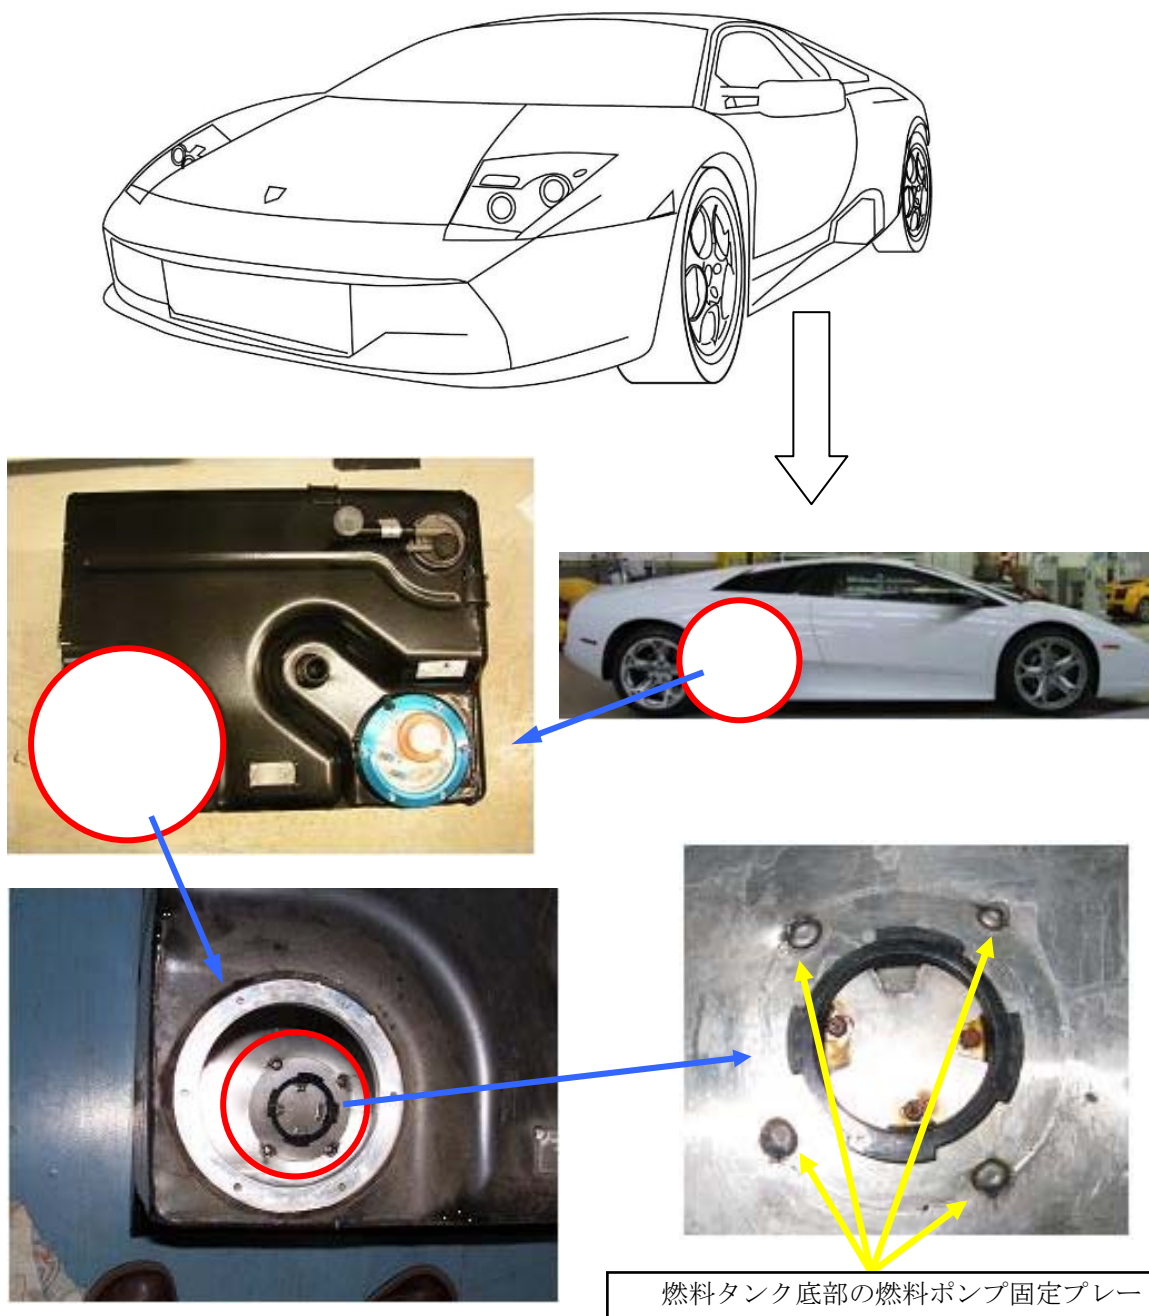
燃料タンク底部と燃料ポンプ固定プレートの溶接が不適切なため、当該プレートの取り付け強度が不足しているものがある。そのため、走行中の振動等による燃料の揺れにより、当該プレートの溶接部が剥がれ、燃料タンク底部の溶接部から燃料が漏れるおそれがある。

全車両、燃料タンクを対策品と交換する。
