# 改善箇所説明図

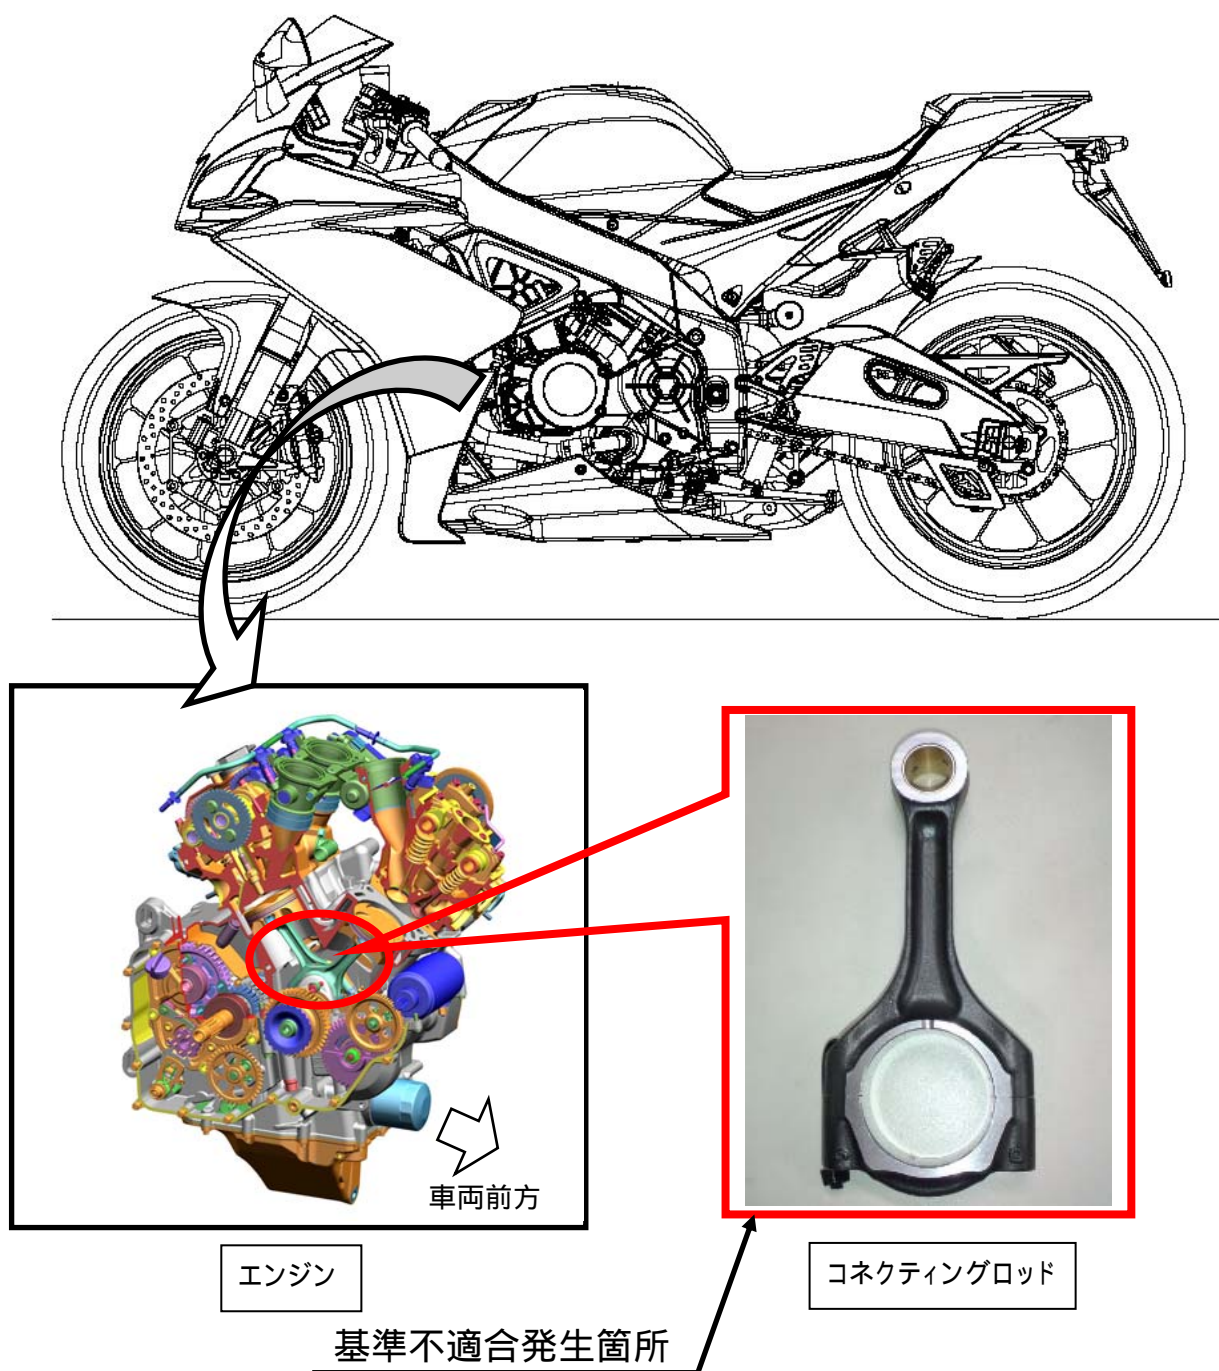
原動機のコネクティングロッドにおいて、製造時に誤って歪み矯正を行ったため、強度が低下しているものがある。そのため、使用過程においてコネクティングロッドが破損し、原動機が停止して走行不能になるおそれがある。

改善の内容：全車両、良品のコネクティングロッドが組み込まれた原動機一式と交換する。

識別： クランクケース後方、原動機番号近傍に白いペイントを行う。
