# 改善箇所説明図

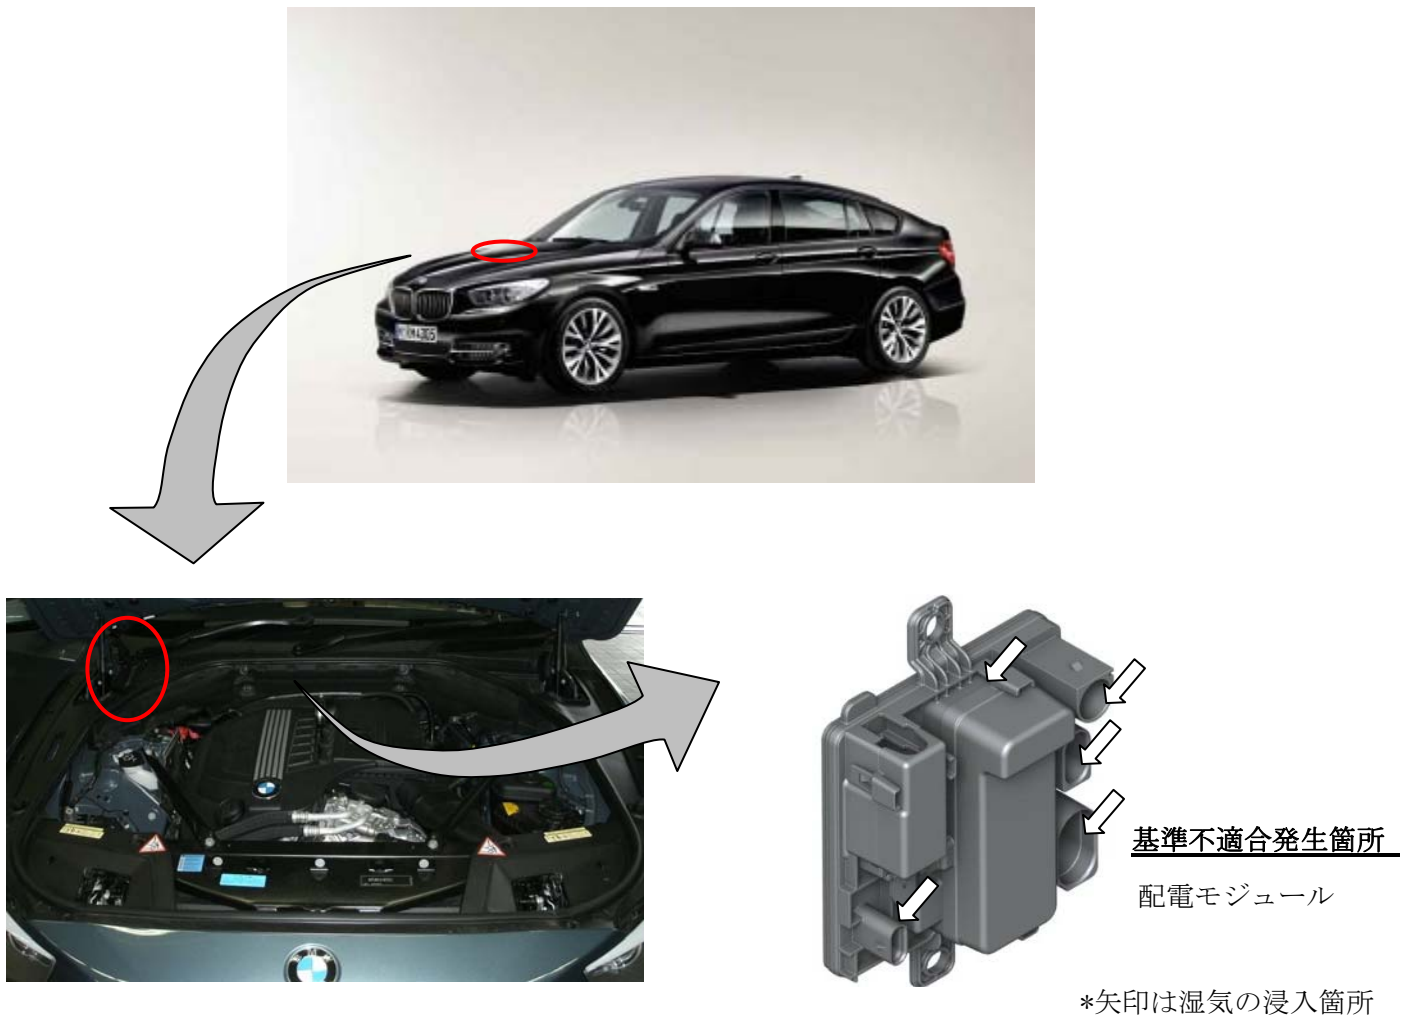
エンジン電装用配電モジュールの密閉が不十分なため、当該モジュールの蓋およびコネクターより湿気が浸入し、モジュール内の回路が短絡することがある。そのため、走行中にエンジン ECU へ電気が供給されなくなり、エンジンが停止して走行不能となるおそれがある。また、駐車中において電動燃料ポンプ等が作動し続け、バッテリーが消耗して、エンジンが始動できないおそれがある。

全車両、配電モジュールを対策品と交換する。

識別：配電モジュール上部に黄色ペイントを塗布する。
