# 改善箇所説明図

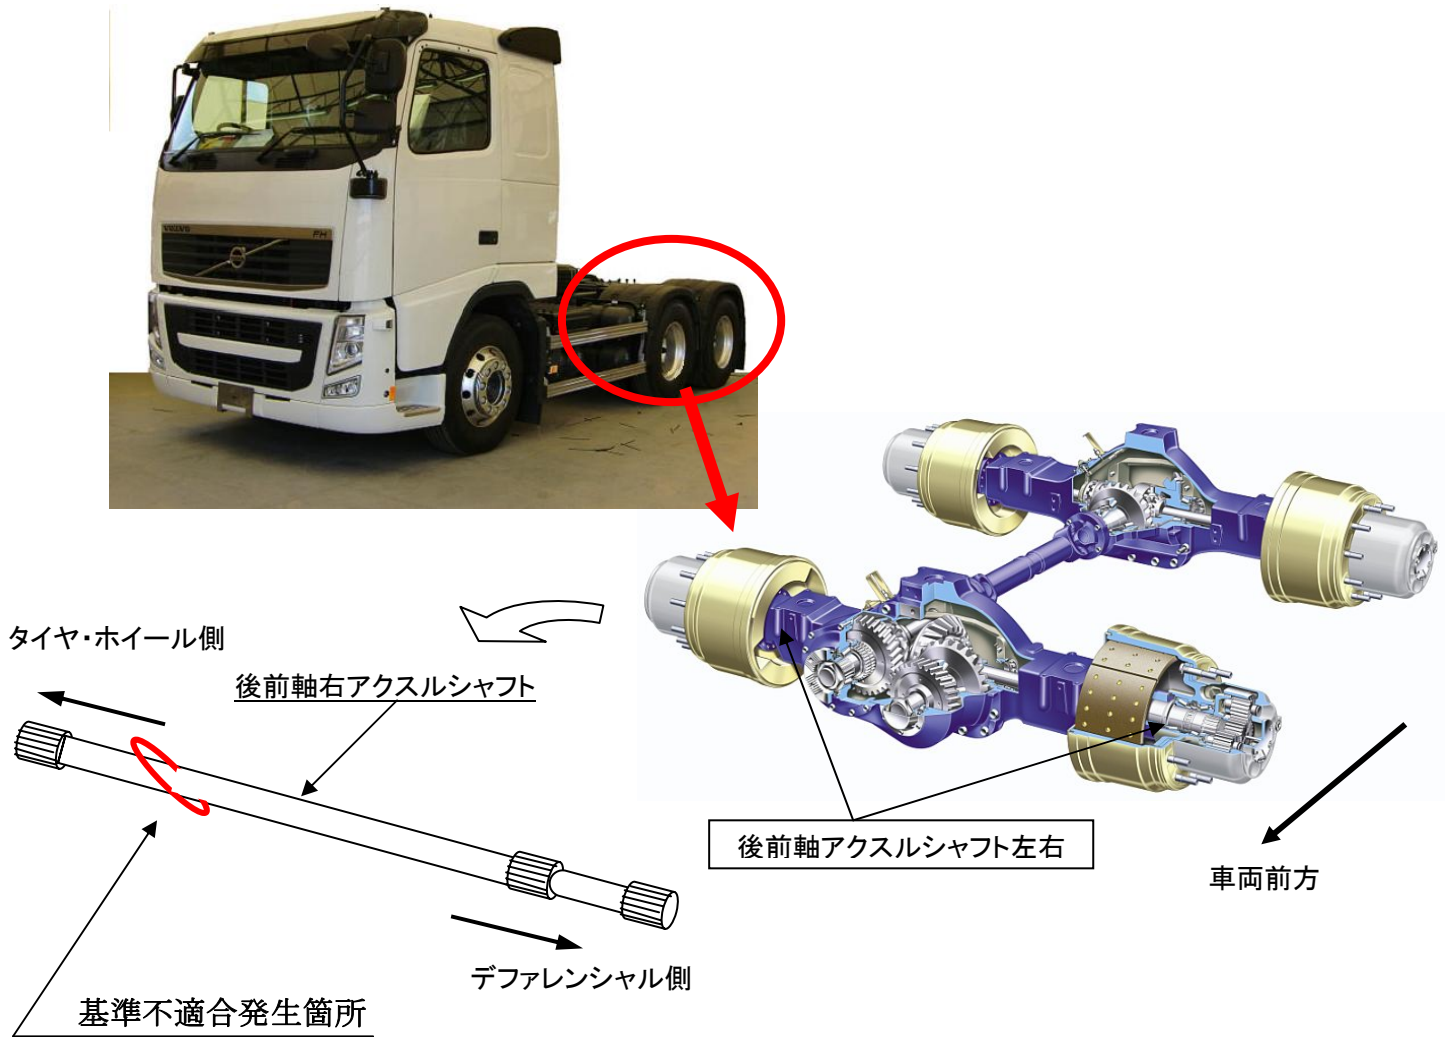
大型トラクタ（後2軸駆動）の後前軸において、アクスルシャフトの熱処理が不適切なため、強度が不足しているものがある。そのため、そのまま使用を続けると、最悪の場合、当該シャフトが折損し、走行不能になるおそれがある。

当該アクスルシャフト側面に打刻されている製造ロット番号にて確認する。

全車両、後前軸アクスルシャフトの製造ロット番号を点検し、該当するものは良品と交換する。
