## 改善箇所説明図

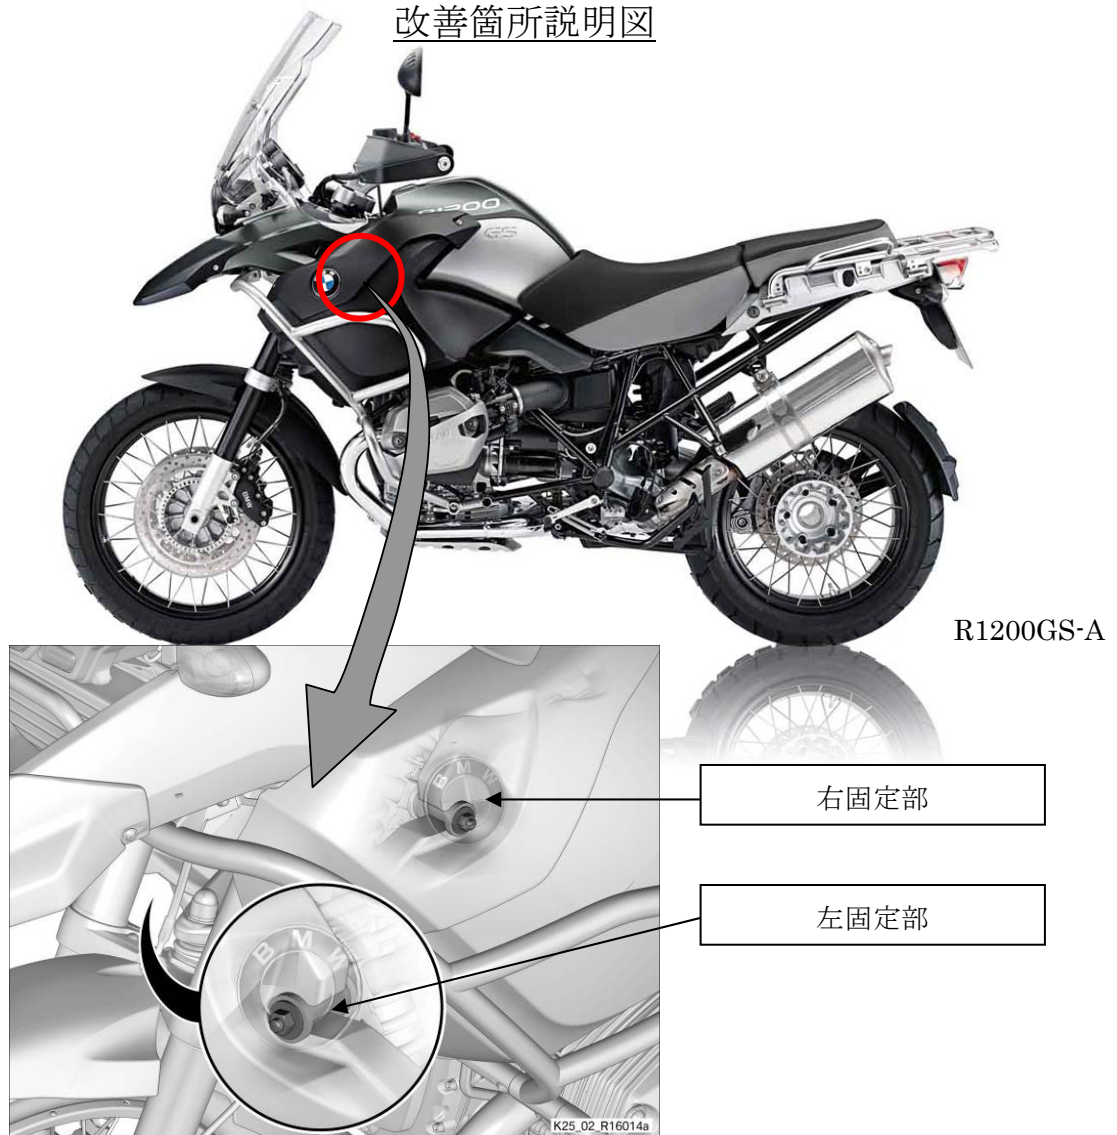
### 基準不適合発生箇所

燃料タンク取り付け部において、固定ナットの緩み止めが不適切なため、ナットが緩むことがある。そのため、ハンドルを操作した際に固定ボルトがフロントフォークと接触し、ハンドルの可動域が制限される、又は固定ナット及び当該ボルトが脱落するおそれがある。

### 改善措置の内容

全車両、固定用ナットに緩み止め剤を塗布し、規定トルクで締め付ける。
