# 改善箇所説明図

## 基準不適合発生箇所

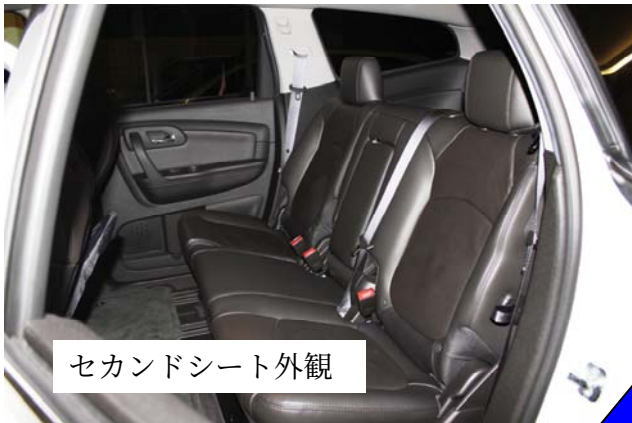
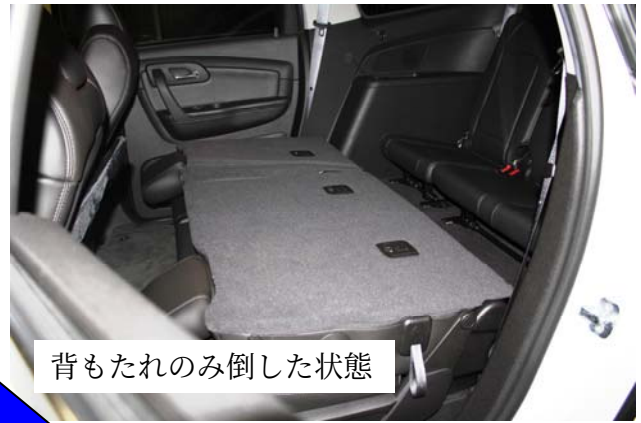
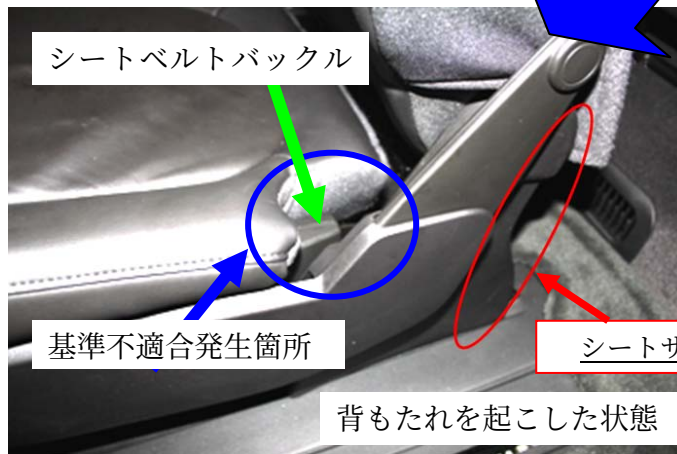
※改善部品の補足（右側シートで説明）  
座面のみを格納すると改善部品が露出する。

セカンドシートにおいて、シートベルトバックルの向きを定常位置に戻すためのスプリングのバネ力不足、及びシートサイドトリムカバーの形状が不適切なため、シートの背もたれを前方に倒した後、背もたれを起こす際にシートベルトバックルがシートサイドトリムカバーに引っ掛かる場合がある。そのため、そのままの状態、無理に背もたれを起こすと、シートベルトバックルがシート座面のフレームに圧迫され損傷することがあり、最悪の場合、シートベルトを装着できなくなるおそれがある。

全車両、セカンドシートのシートサイドトリムカバーを切削加工するとともに、シートベルトバックルに損傷が見受けられるものは新品に交換をする。

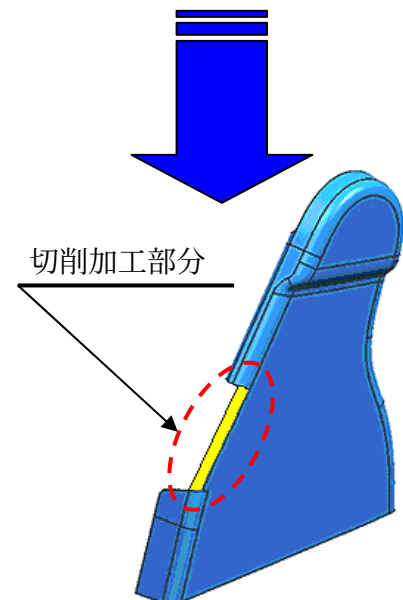
シートサイドトリムカバー

内は、改善箇所を示す。
