## 改善箇所説明図

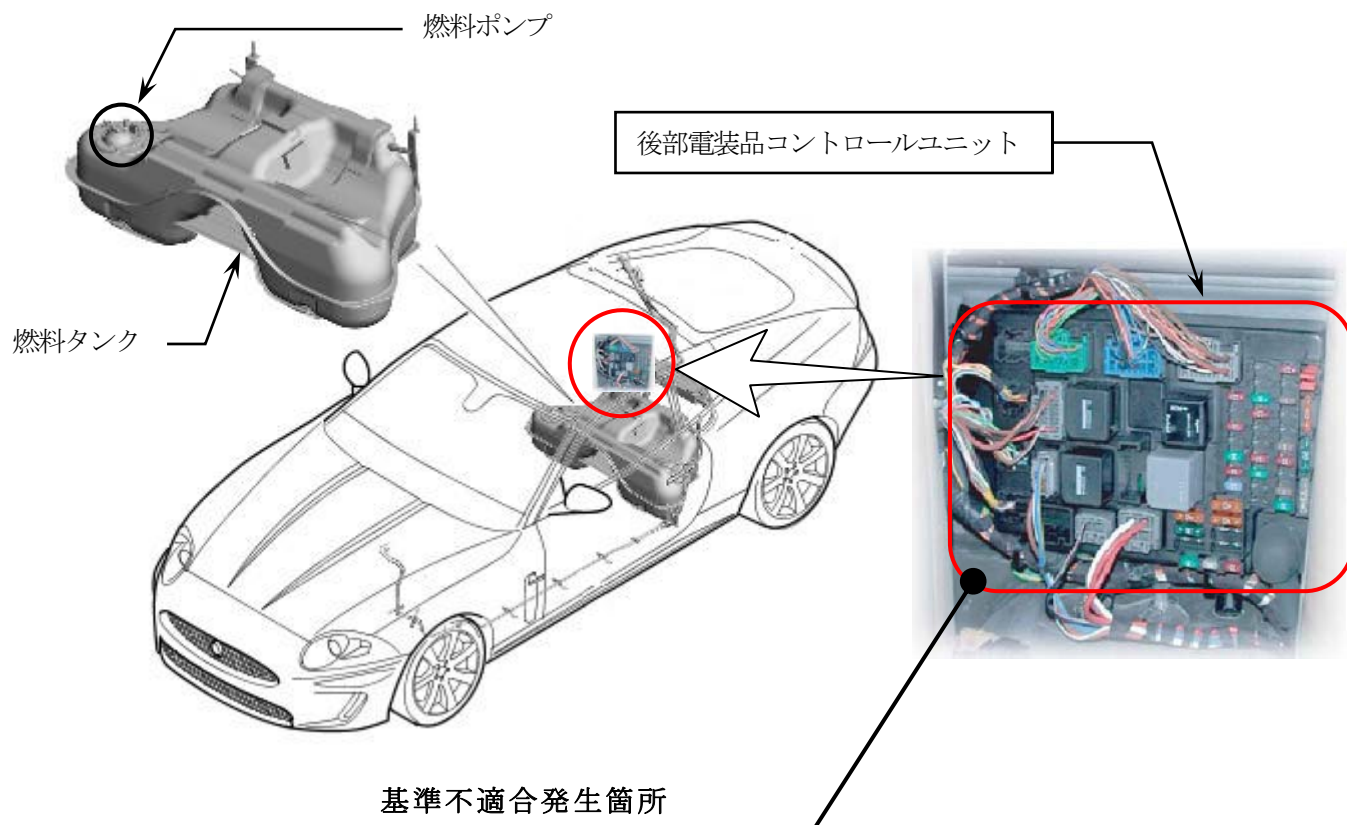
燃料タンク内の燃料ポンプを作動させる後部電装品コントロールユニットのソフトウェアが不適切なため、エンジン始動後において、燃料タンク内燃料ポンプの作動が停止することがある。このため、エンジン側の機械式高圧燃料ポンプの作動により低負荷での走行は可能であるが、発進や加速のためにアクセルを踏み込む等のエンジン高負荷時に、エンジンへの燃料供給が不足してエンストする場合がある。最悪の場合、再始動が困難になるおそれがある。

全車両、後部電装品コントロールユニットのソフトウェアを対策したものに更新する。

識別：助手席ドアラッチ取付けボルトに白ペイントを塗布する。
