## 改善箇所説明図

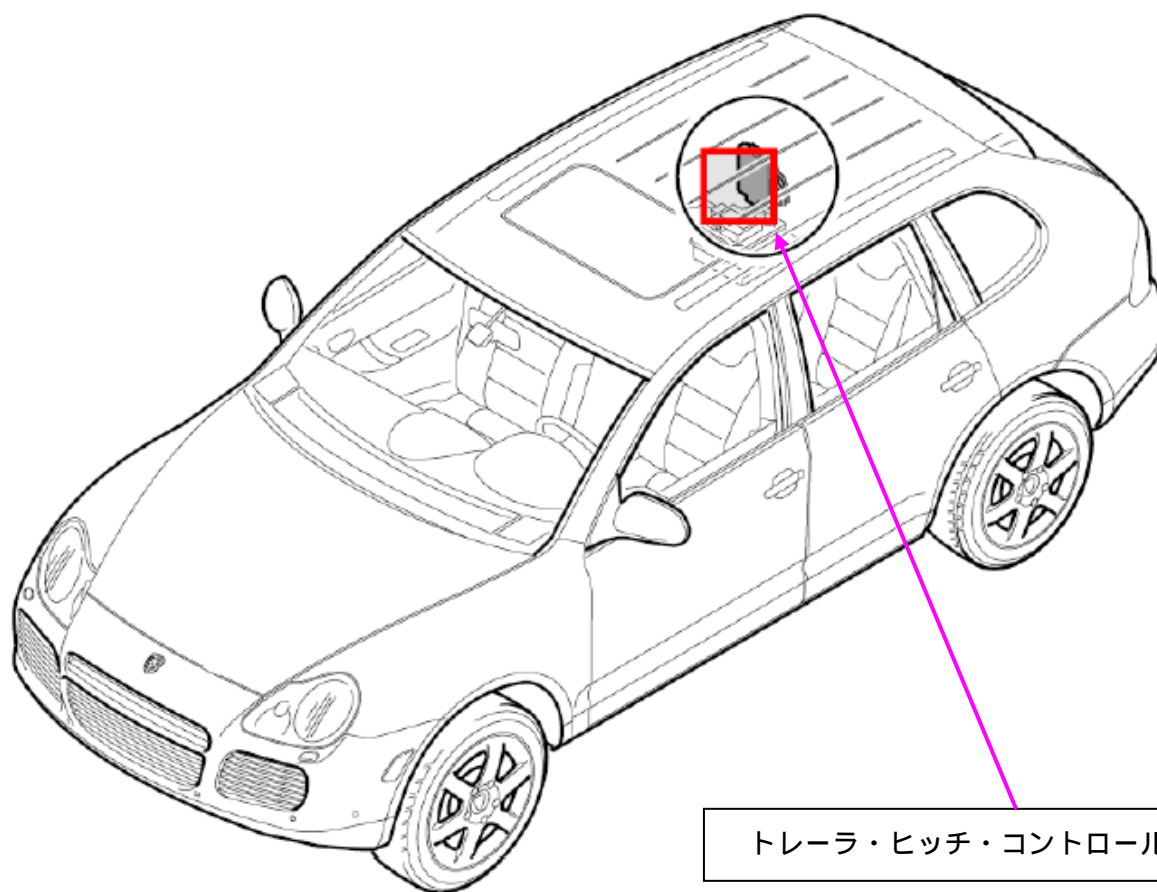
### 基準不適合発生箇所

トレーラ・ヒッチ・コントロールユニットのプログラムが不適切なため、トレーラ連結時に非常点滅表示灯を使用すると、約2分後にトレーラの非常点滅表示灯が作動しなくなるおそれがある。

全車両、トレーラ・ヒッチ・コントロールユニットのプログラムを書き直す。
