## 改善箇所説明図①

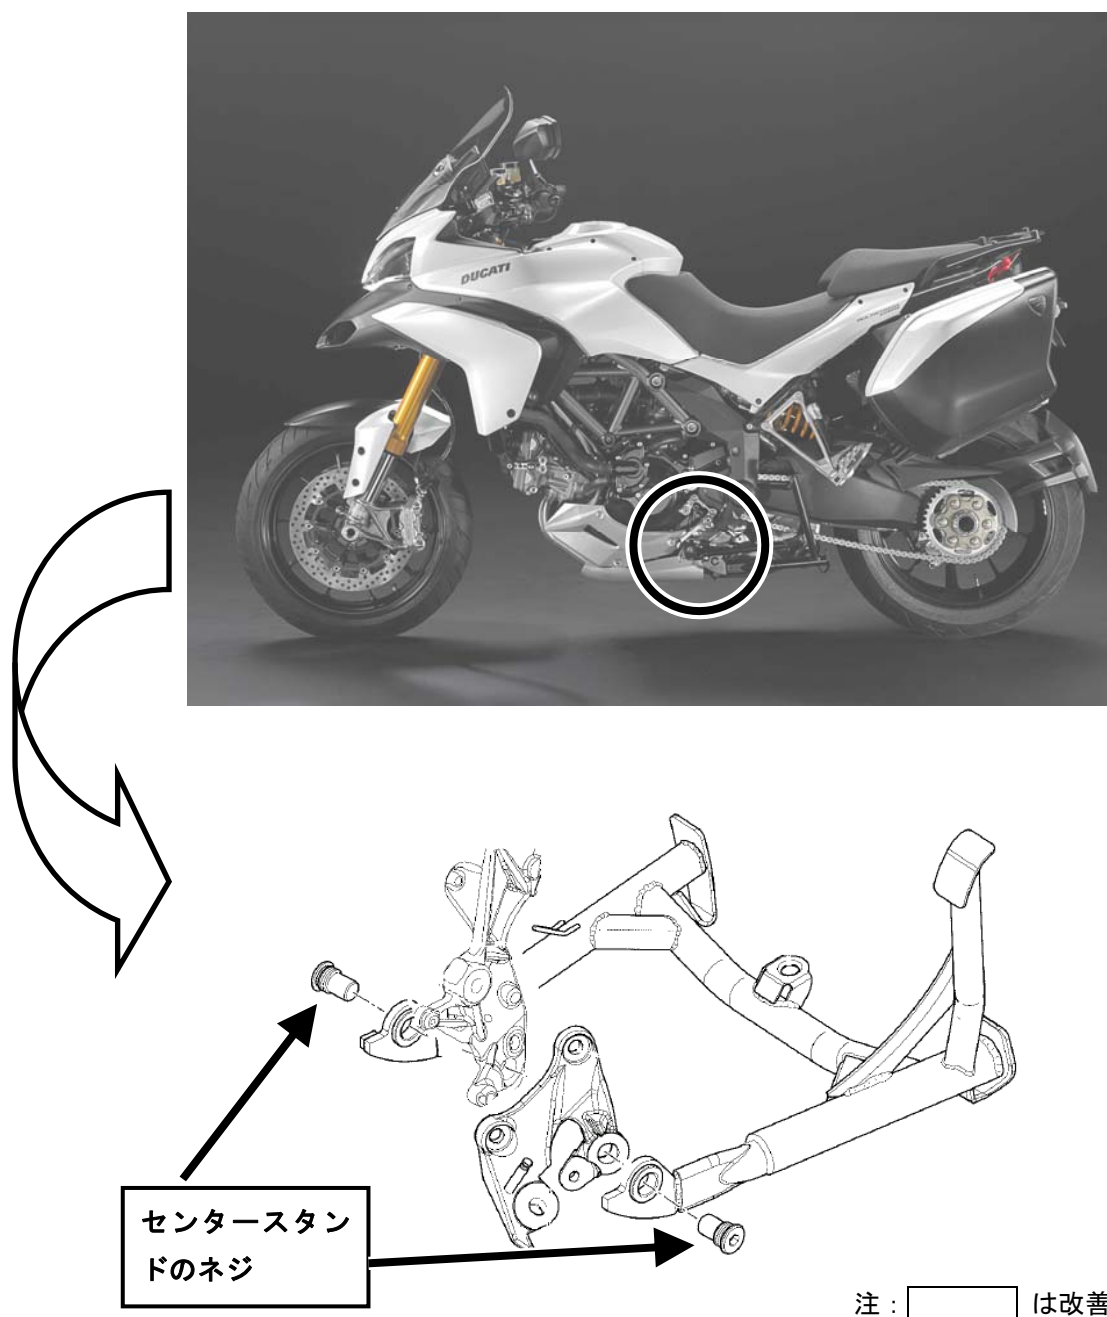
センタースタンドを取り付けている左右のネジに緩み止めがなされていないため、当該ネジが振動により外れる場合がある。このため、最悪の場合、センタースタンドが脱落するおそれがある。

全車両、当該ネジにゆるみ止め用接着剤を塗布し規定トルクで締めなおす

識別： センタースタンド部に、緑色のフェルトペンを塗布する。

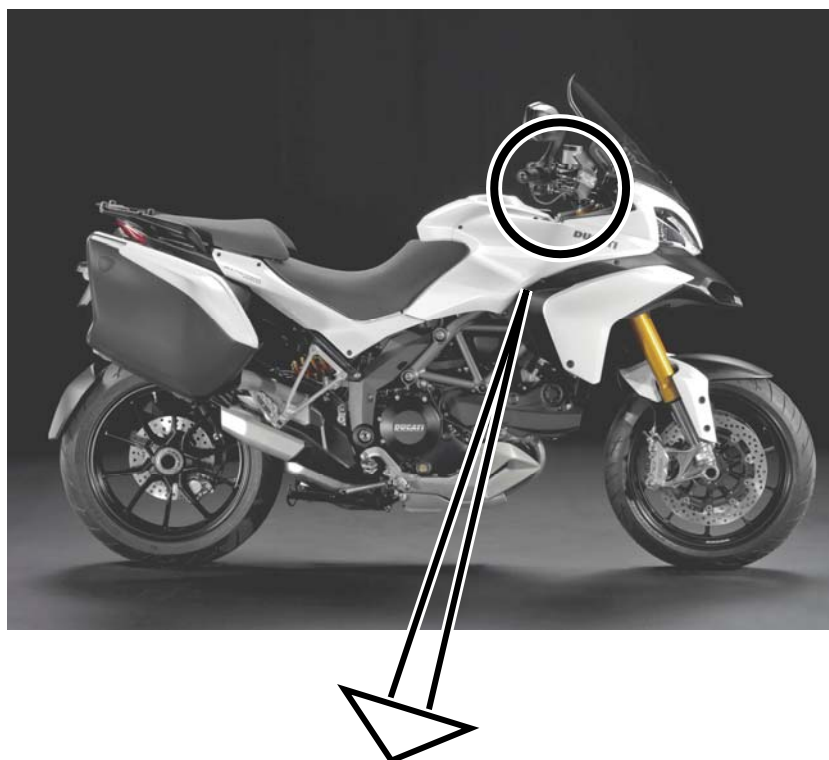
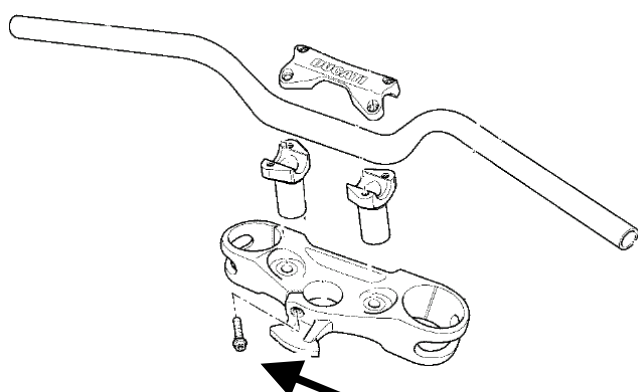
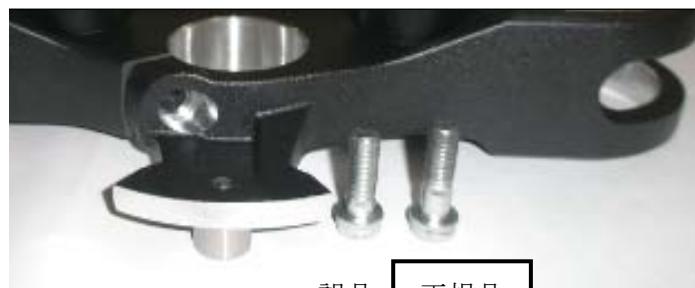
## 改善箇所説明図②

ステアリングヘッド  
のネジ

誤品

正規品

ハンドルの組み付け工程において、ハンドルを取り付けるステアリングヘッドのネジに誤品を使用したものがある。そのため、振動により当該ネジが緩み、脱落するおそれがある。

全車両、ステアリングヘッドのネジを正規品と交換する。

識別： ステアリングヘッドスクリュー部に、緑色のフェルトペンを塗布する。
