## 改善箇所説明図

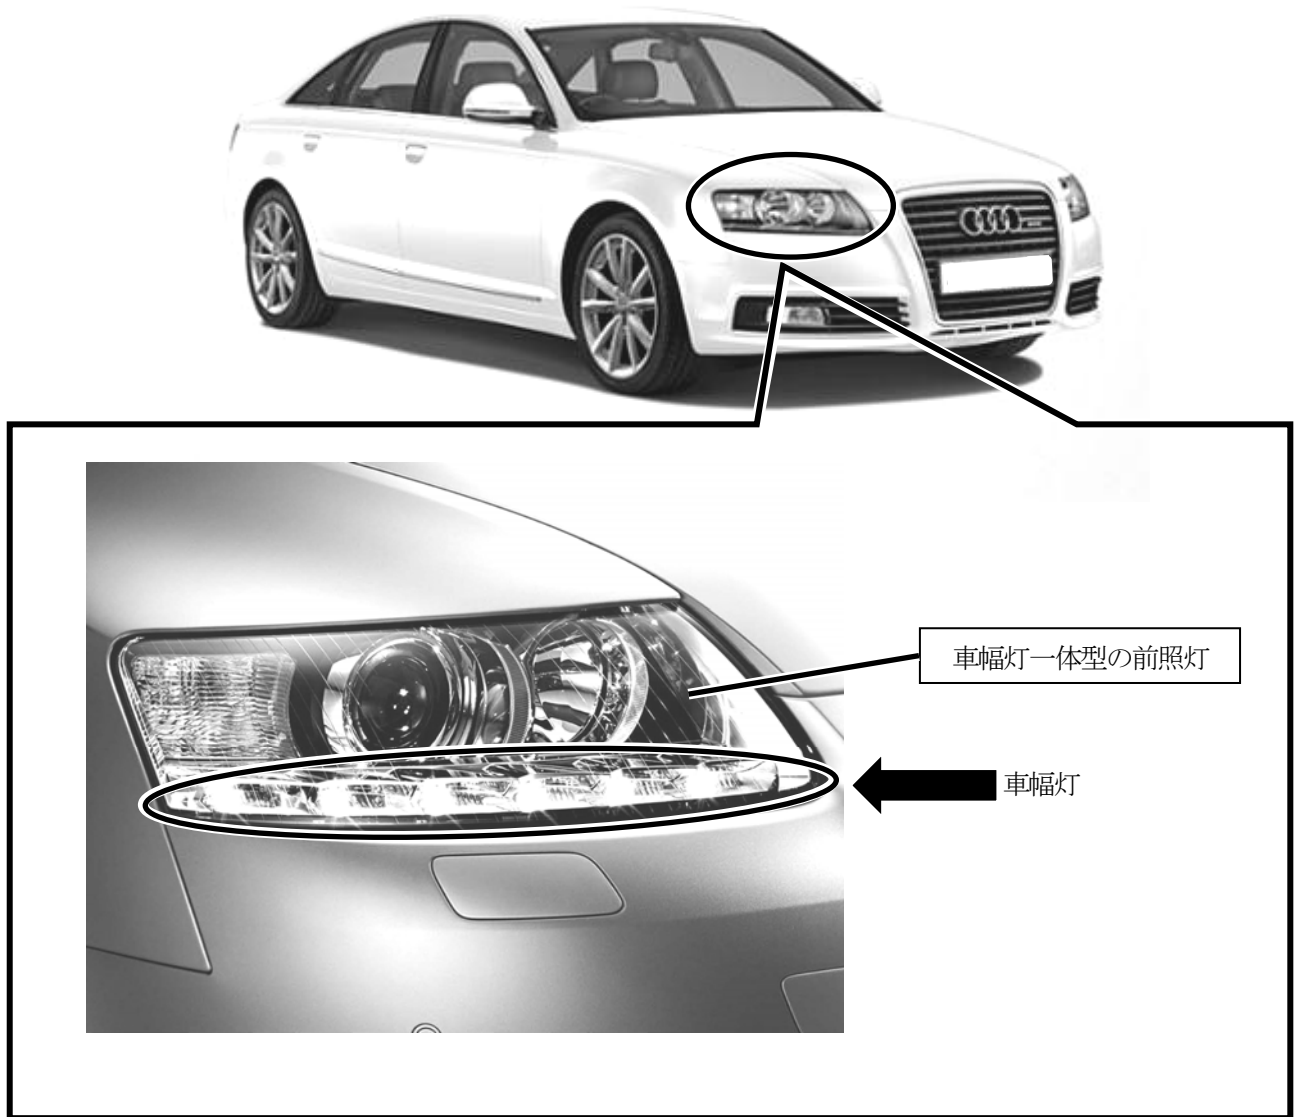
注：   は、点検、交換する部品を示す。

車幅灯一体型の前照灯において、灯火器裏側カバーのシーリング材が不適切なため、シーリング材の気化成分により車幅灯（発光ダイオード）の電気基板接点が腐食して接触不良を起こし、車幅灯が点灯しないおそれがある。

全車両、左右の車幅灯一体型の前照灯の製造年月日を点検し、対象となるものは当該車幅灯一体型の前照灯を対策品と交換する。
