## 改善箇所説明図

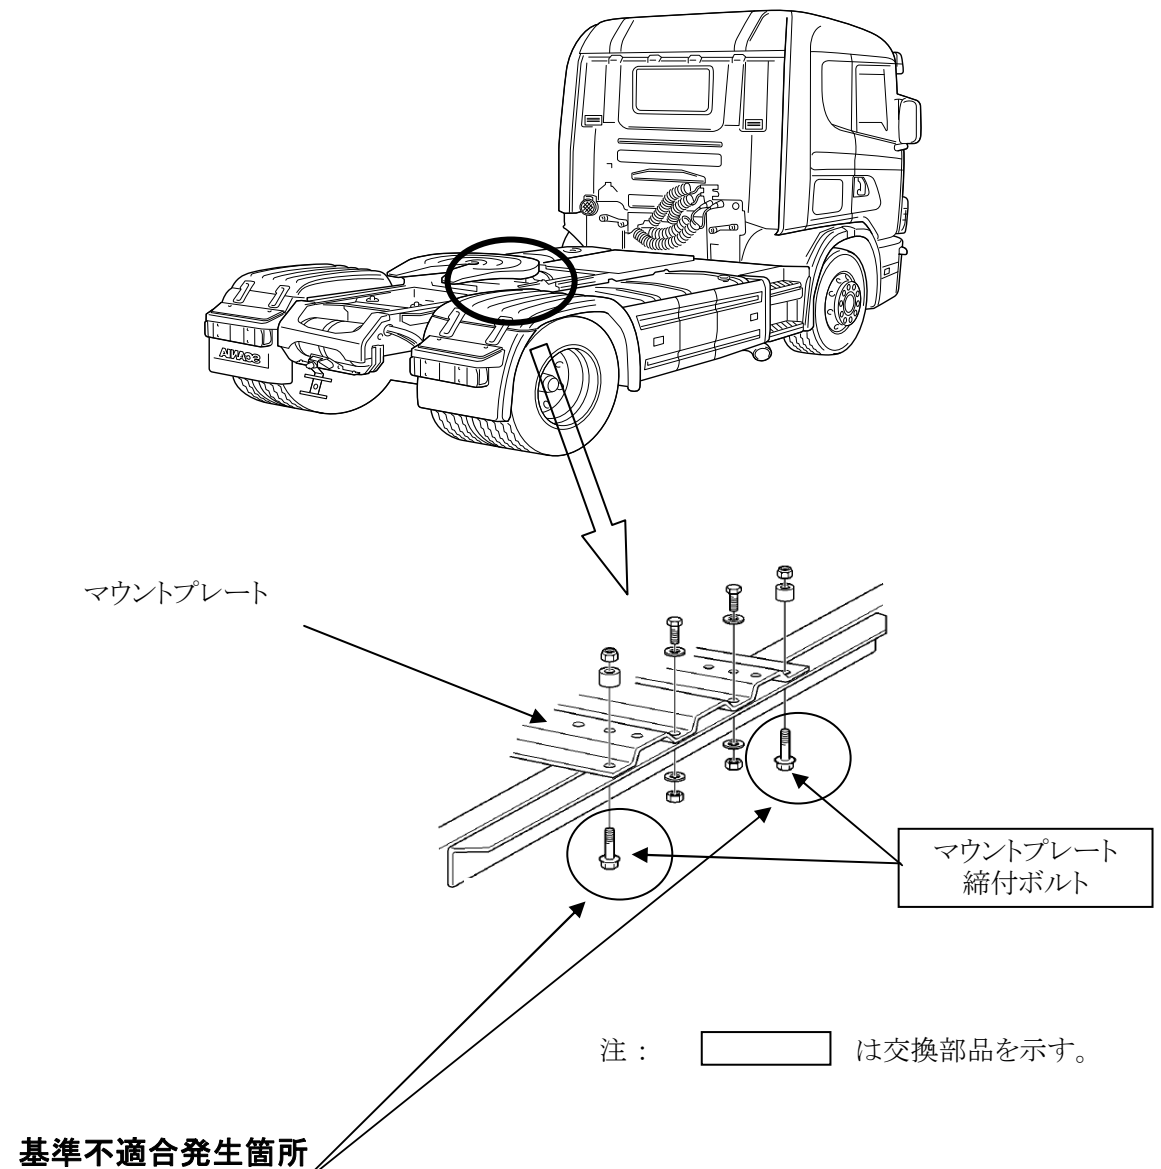
### 基準不適合発生箇所

連結装置のカプラのマウントプレートをフレームに固定する締付ボルトの設定が不適切なため、当該ボルトが緩むものがある。そのため、そのまま使用を続けると、ボルトが脱出し、カプラが外れるおそれがある。

全車両、当該ボルトを対策品と交換し、適正トルクで締め付ける。

識別： ボルトの形状により、容易に識別できるため、特別の識別は行わない。
