## 改善箇所説明図

### 不具合の内容

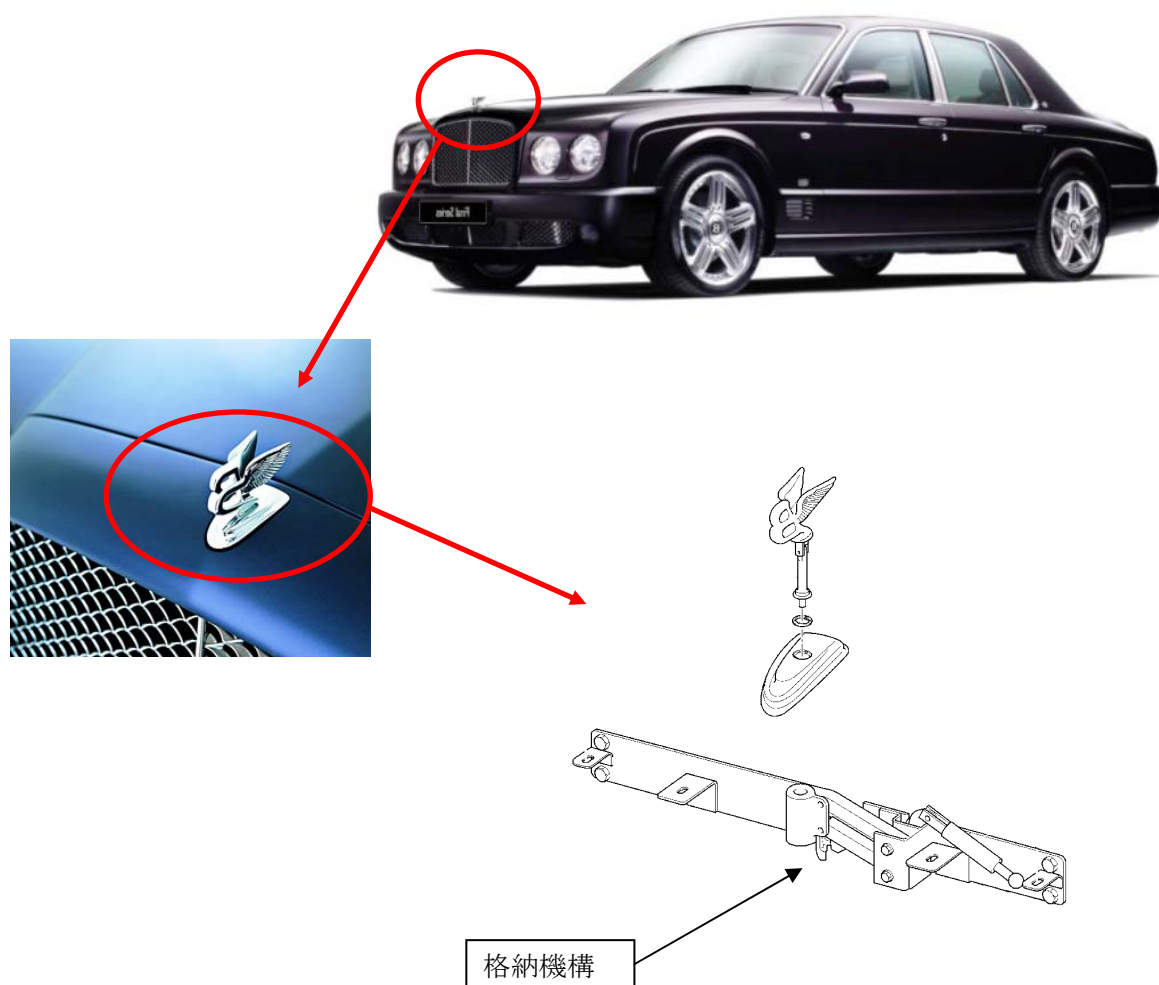
注意：  は交換する部品を示す。

格納式ボンネットオーナメントの格納機構に使用されている部品の材質が不適切であり、腐食して動かなくなる場合がある。このため、ボンネットオーナメントが衝撃を受けたときに格納しないおそれがある。

全車両、ボンネットオーナメントの格納機構に使用されている部品を対策品と交換する。
