## 改善箇所説明図

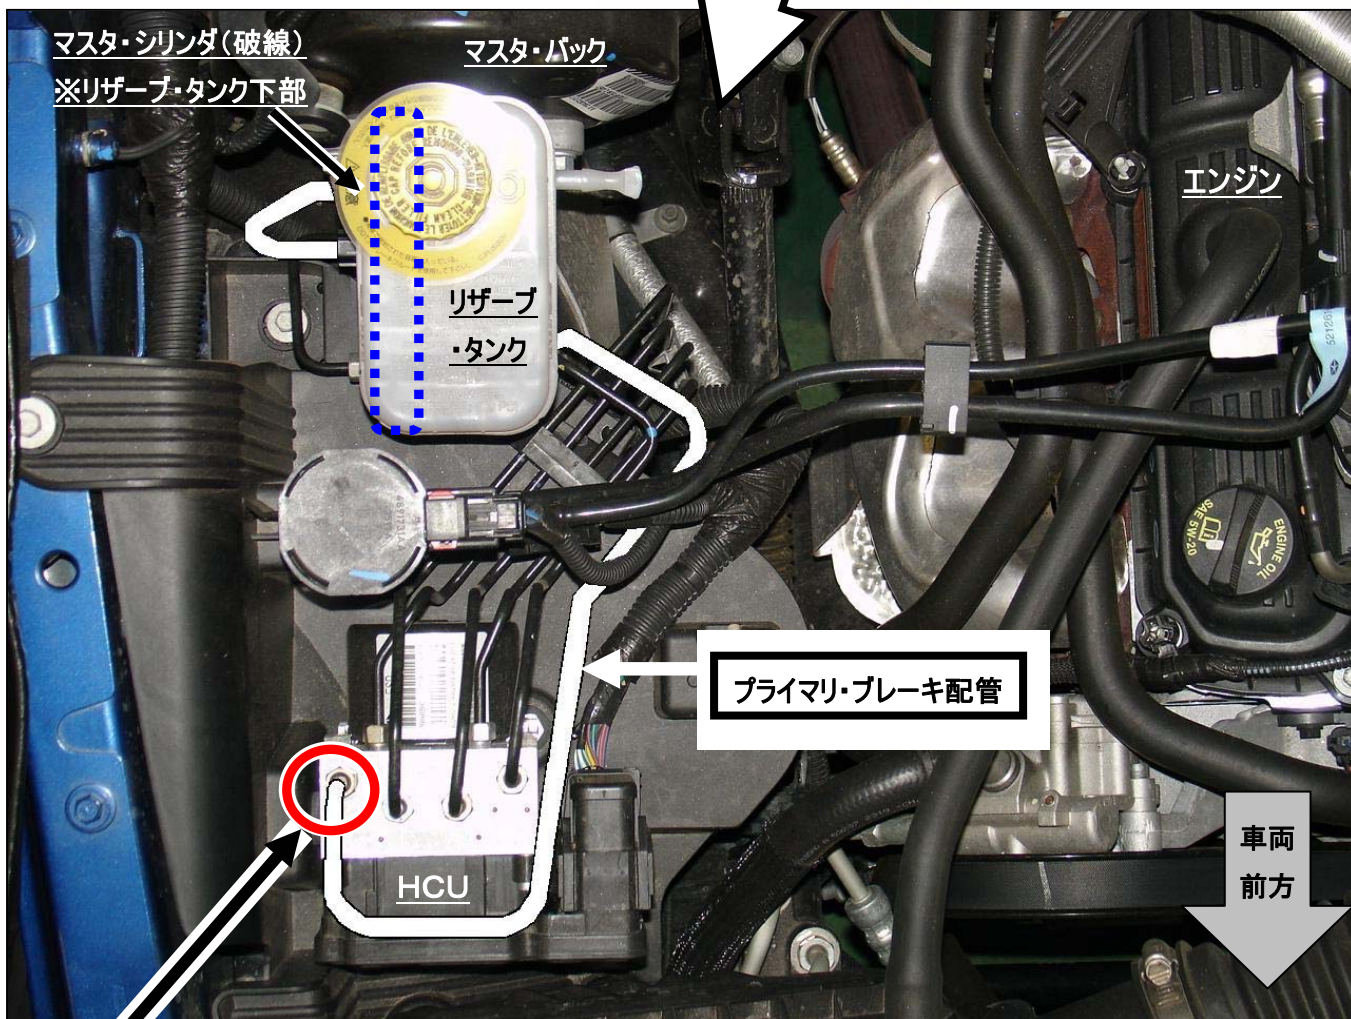
### エンジンルーム内(右側)

エンジンルーム内にある、マスタ・シリンダと油圧コントロールユニット(HCU)をつなぐ「プライマリ・ブレーキ配管」において、HCU側配管の接続端部の形状が不適切なため、接続部の密着が不十分なものがある。そのため、そのまま使用を続けると、当該接続部よりブレーキ液が漏れ、制動力が低下するおそれがある。

全車両、プライマリ・ブレーキ配管を良品と交換する。

識別 : エンジンルーム内のHCU上部にある「プライマリ・ブレーキ配管」に黄色ペイントを塗布する。
