# 改善箇所説明図

## 不具合の内容

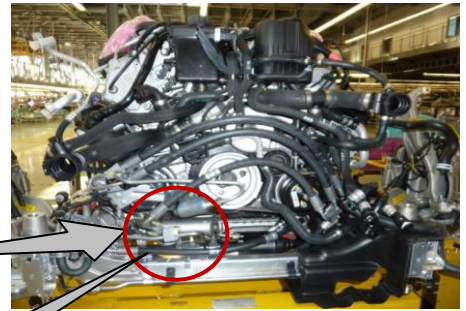
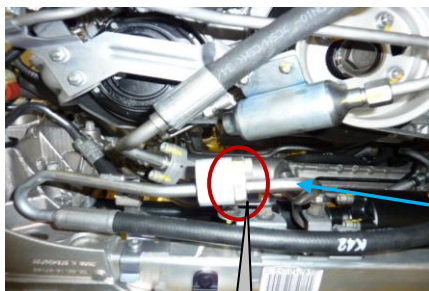
## 不具合発生箇所

前グリル後方、  
エンジン前方  
下部のパワー  
ステアリング  
装置

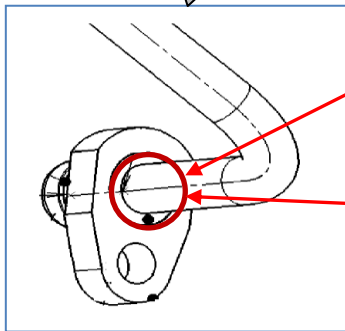
## ギヤボックス側油圧ホース一式

ギヤボックス側油圧ホースにおいて、端部パイプと油圧ポンプ側ホースと連結するためのフランジを、半田付けしていた。この半田付けに不適切なものがあった。

パワーステアリング装置のギヤボックス側油圧ホースにおいて、油圧ポンプ側ホースと連結するためのフランジの半田付けが不適切なものがある。そのため、当該部分よりオイルがもれ、ハンドル操作が重くなるおそれがある。

ギヤボックス側油圧ホースにおいて、端部パイプと油圧ポンプ側ホースと連結するためのフランジを、溶接に変更した。但し、接合部面は次工程にてメッキされるため外部からは見えない。

対象車両のギヤボックス側油圧ホース一式を対策品と交換する。

識別：当該パイプの対策部分のブラケットに黄色ペイントを塗布する。
