## 改善箇所説明図

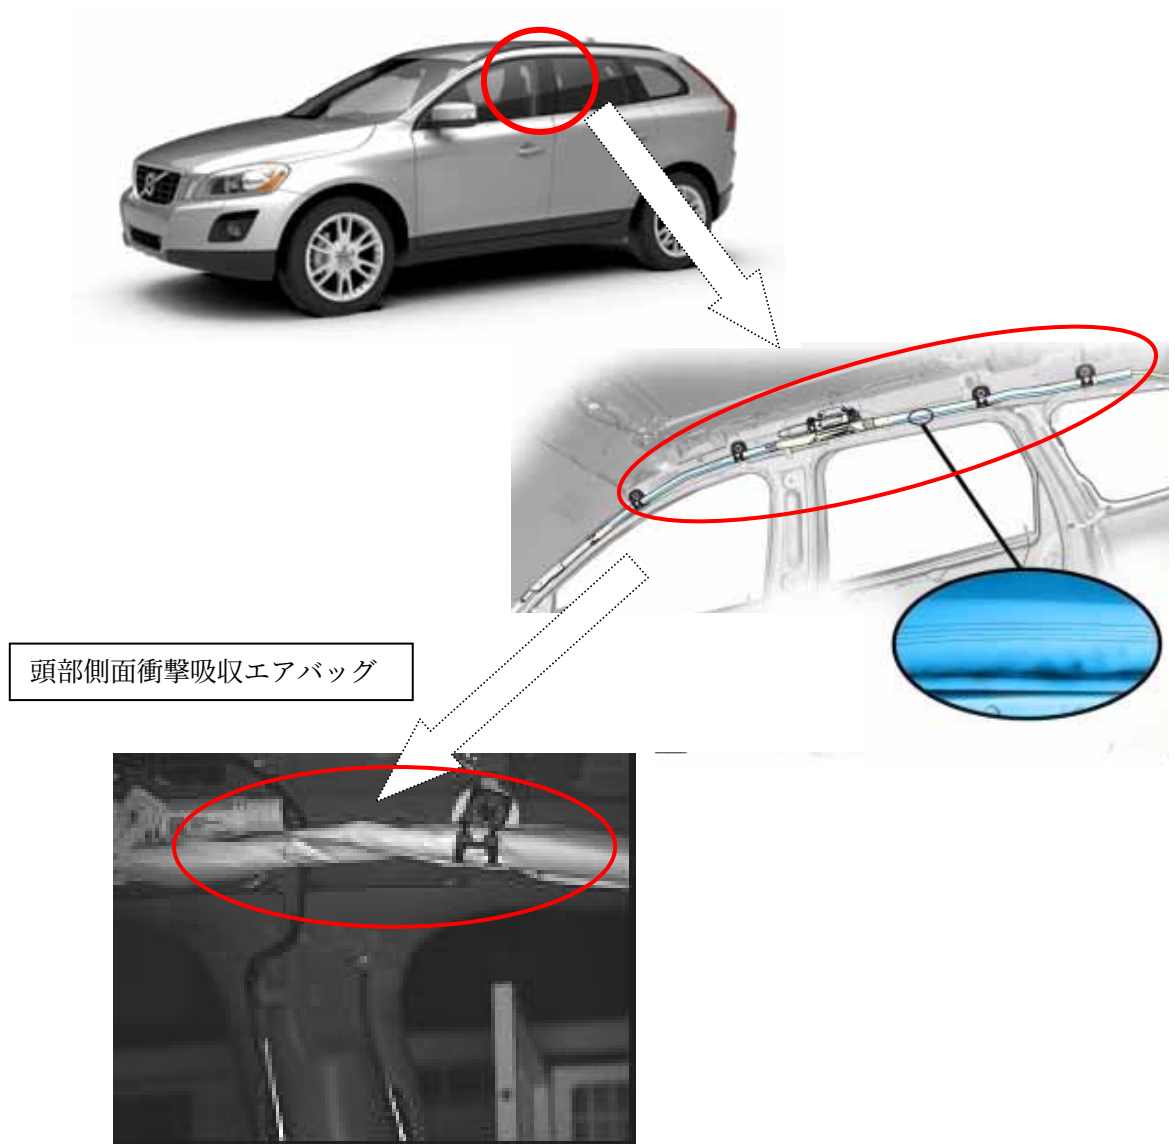
頭部側面衝撃吸収エアバッグにおいて、当該エアバッグの組付けが不適切なため、当該エアバッグの展開部にねじれが発生しているおそれがある。ねじれが発生している場合は、当該エアバッグが正常に機能しない。

全車両、左右の頭部側面衝撃吸収エアバッグの組付け状態を点検し、ねじれがある場合には組付け調整を行う。

右前席ドアヒンジ取り付けボルトに赤色ペイントを塗布する。
