## 改善箇所説明図

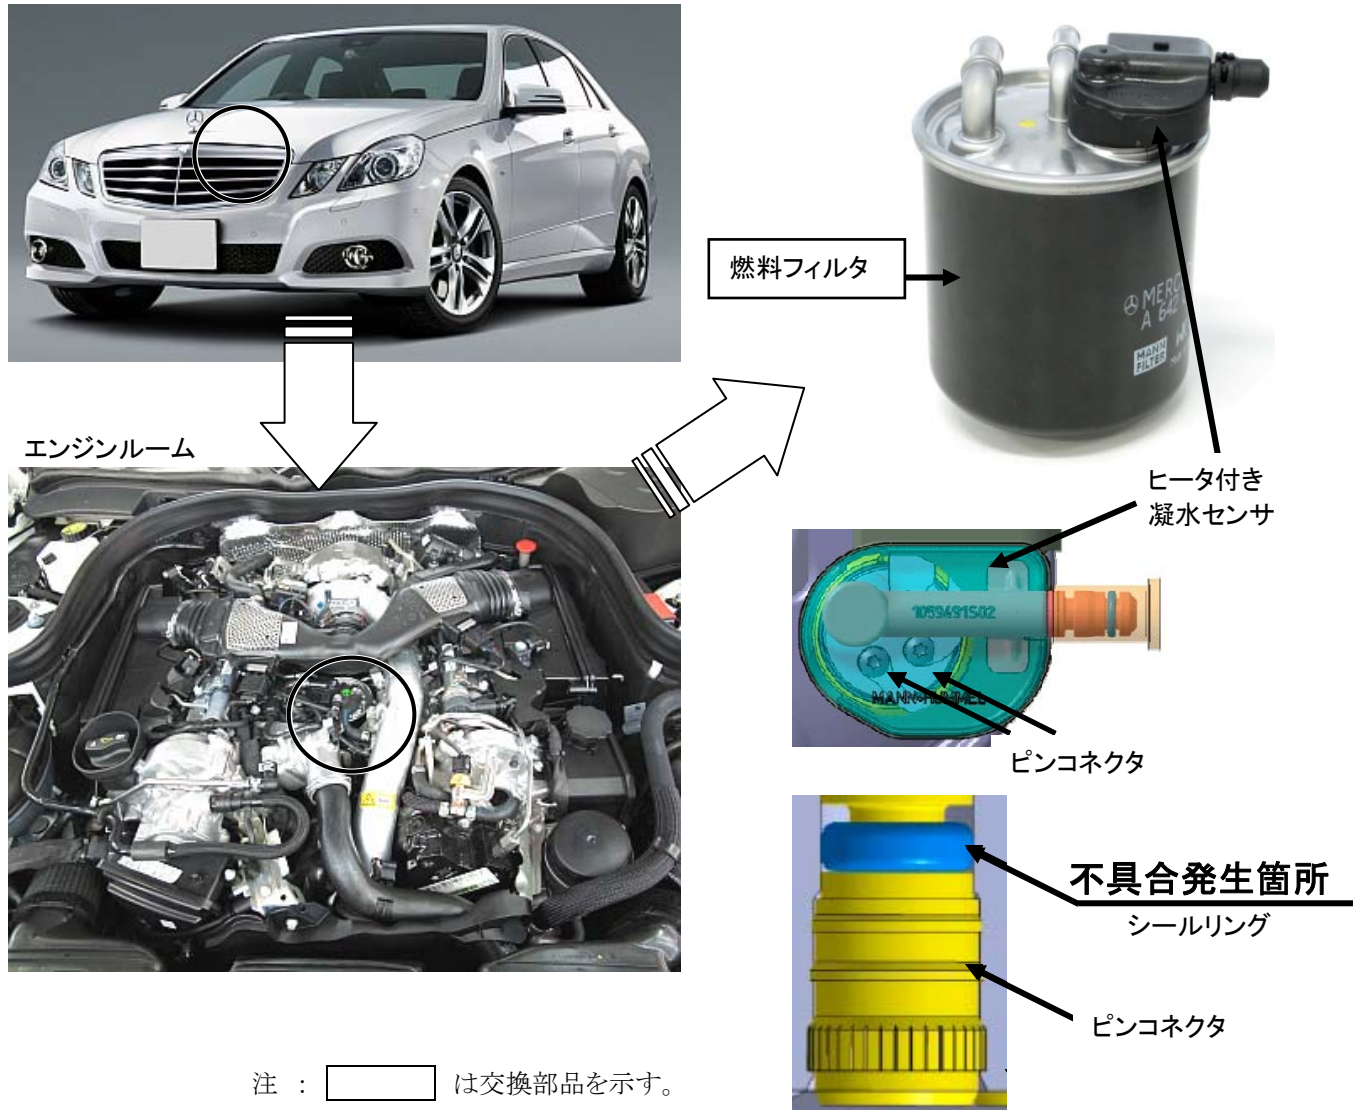
燃料フィルタの製造工程において、構成部品の中のシールリングにグリス塗布が不十分なものがあり、当該シールリングに傷がつく場合がある。このため、そのまま使用を続けると、当該シールリングに亀裂が発生し、燃料フィルタから燃料が流出するおそれがある。

全車両、燃料フィルタを良品に交換する。
