# 改善箇所説明図

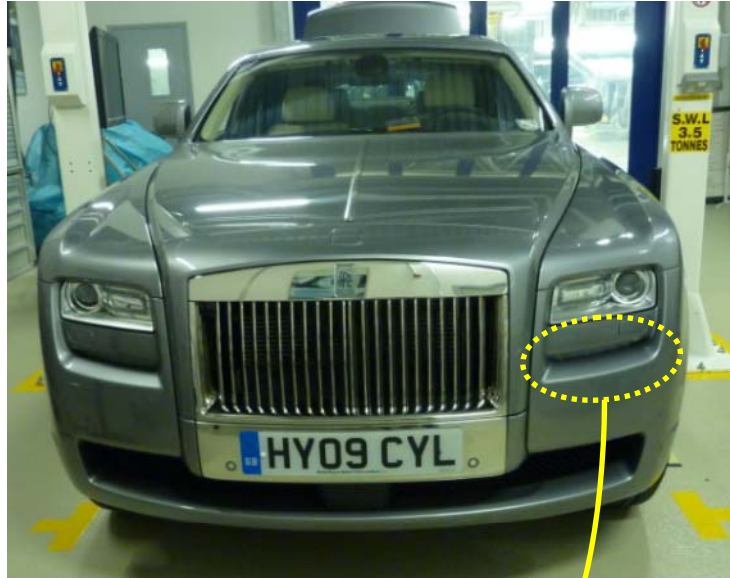
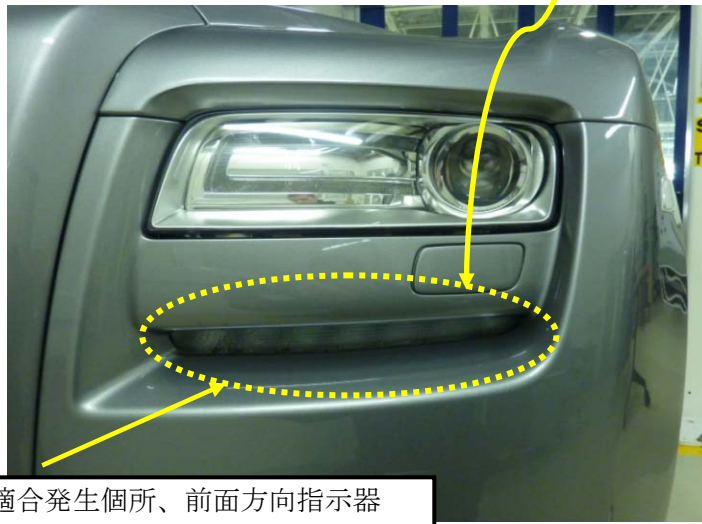
基準不適合発生箇所、前面方向指示器

前面方向指示器を制御するプログラムが不適切なため、温度の影響により前面方向指示器に流れる電流値が高くなると、ショートしたと誤認し、前面方向指示器が不灯となるおそれがある。

前面方向指示器を制御するプログラムを書き換えて修正する。

OBD カバーに白色ペイントを塗布する。
