# 改善箇所説明図① (1/2)

①車軸が5軸あるクレーン用台車のステアリング装置において、後軸ステアリングの操舵を制御する4連ソレノイドバルブ及び5軸ソレノイドバルブにおける防水対策が不十分であるため、雨水が浸入し錆びて腐食するものがある。そのため、そのままの状態で使用を続けると、当該バルブが作動なくなり、複数ある後軸の一部のステアリングの操舵が固定され、最小回転半径が12mを超えるおそれがある。

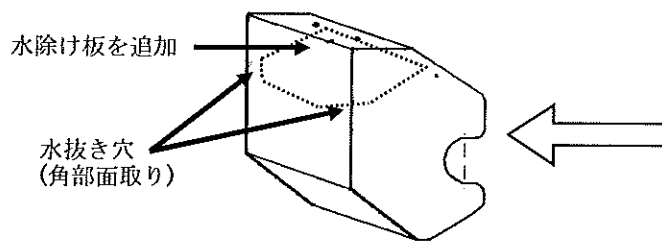
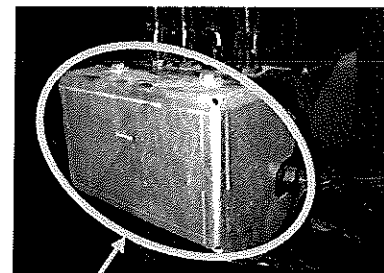
①-1: 4 連ソレノイドバルブカバー

基準不適合箇所

カバー内部

- ①-1 : 5 軸の全車両、4 連ソレノイドバルブカバー及び4 連ソレノイドバルブを対策品に交換するとともに、5 軸ソレノイドバルブカバー及び5 軸ソレノイドバルブを対策品に交換する。
- ①-2 : 5 軸車両のうち5 軸メンテナンス用穴カバー装着車については、当該カバーを対策品に交換する。

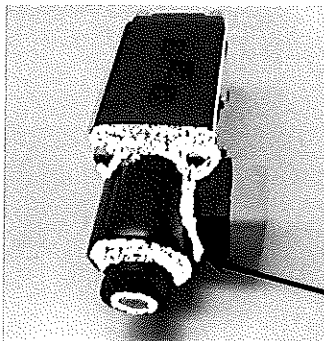
①-1 : 5 軸ソレノイドバルブ

基準不適合箇所

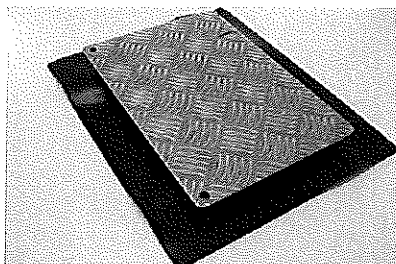
①-2 : 5 軸ソレノイドバルブメンテナンス用穴カバー

基準不適合箇所

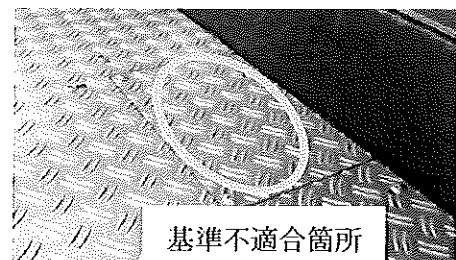
基準不適合箇所

カバー隙間より入る水が  
5 軸ソレノイドバルブに  
垂れないようにゴム板に  
て水除け
