## 改善箇所説明図②

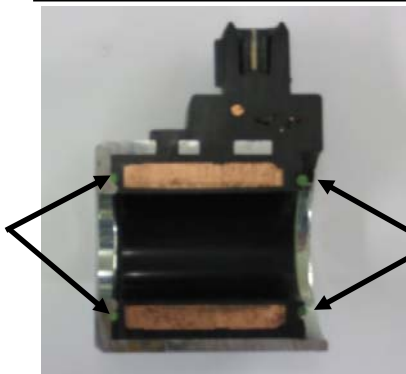
4 連ソレノイドバルブ

基準不適合箇所

O リング  
を追加

②車軸が6軸あるクレーン用台車のステアリング装置において、後軸ステアリングの操舵を制御する4連ソレノイドバルブにおける防水対策が不十分であるため、雨水が浸入し錆びて腐食するものがある。そのため、そのままの状態で使用を続けると、当該バルブが作動なくなり、複数ある後軸の一部のステアリングの操舵が固定され、最小回転半径が12mを超えるおそれがある。

②：6軸の全車両、4連ソレノイドバルブを対策品に交換する。

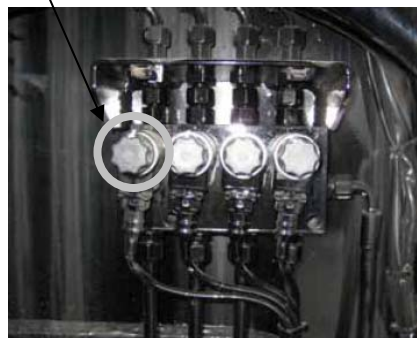
ソレノイドコイル断面

O リング  
を追加
