## 改善箇所説明図

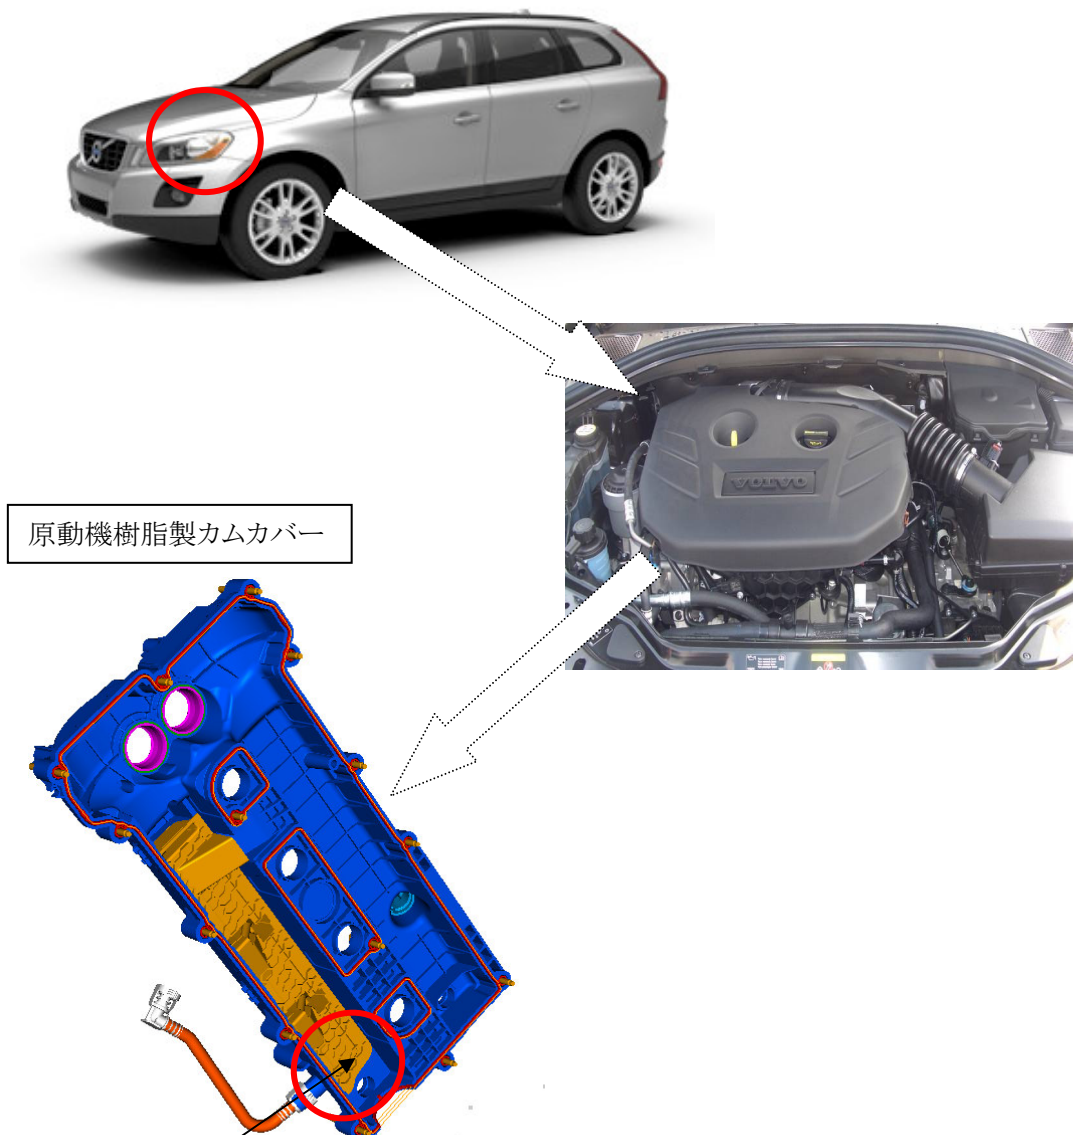
### 基準不適合発生箇所

原動機樹脂製カムカバー内側のオイルセパレータバッフルにおいて、溶着不良のものがあり、当該溶着部よりエンジンオイルがオイルセパレータバッフル内に浸入してしまう場合がある。そのため、浸入したエンジンオイルがブローバイガスと共にシリンダー内に吸入されて燃焼し、排出ガス基準を満たさないおそれがある。

全車両、当該カムカバーを良品と交換する。

右前席ドアヒンジ取り付けボルトに赤色ペイントを塗布する。
