# 改善箇所説明図

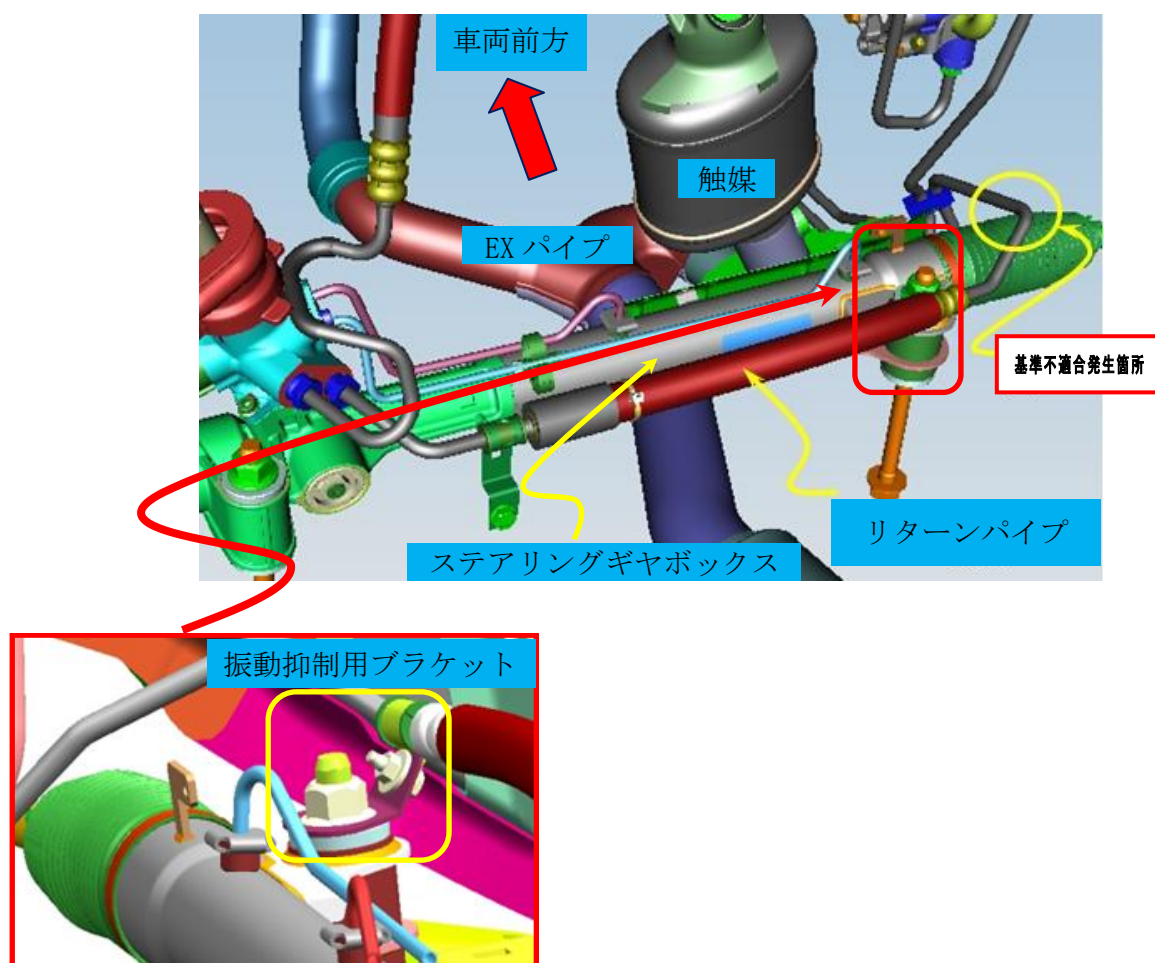
パワーステアリングシステムにおいて、走行振動等によりフルードのリターンパイプがステアリングギヤボックス等に接触して擦れ、当該リターンパイプに亀裂が入りフルードが漏れる場合がある。そのため、そのまま使用を続けると、パワーステアリング機能が失陥し操舵力が増大する恐れがある。

全車両、当該リターンパイプに振動抑制用ブラケットを追加する。

左ストラット部分に青色ペイントを塗布する。
