## 改善箇所説明図

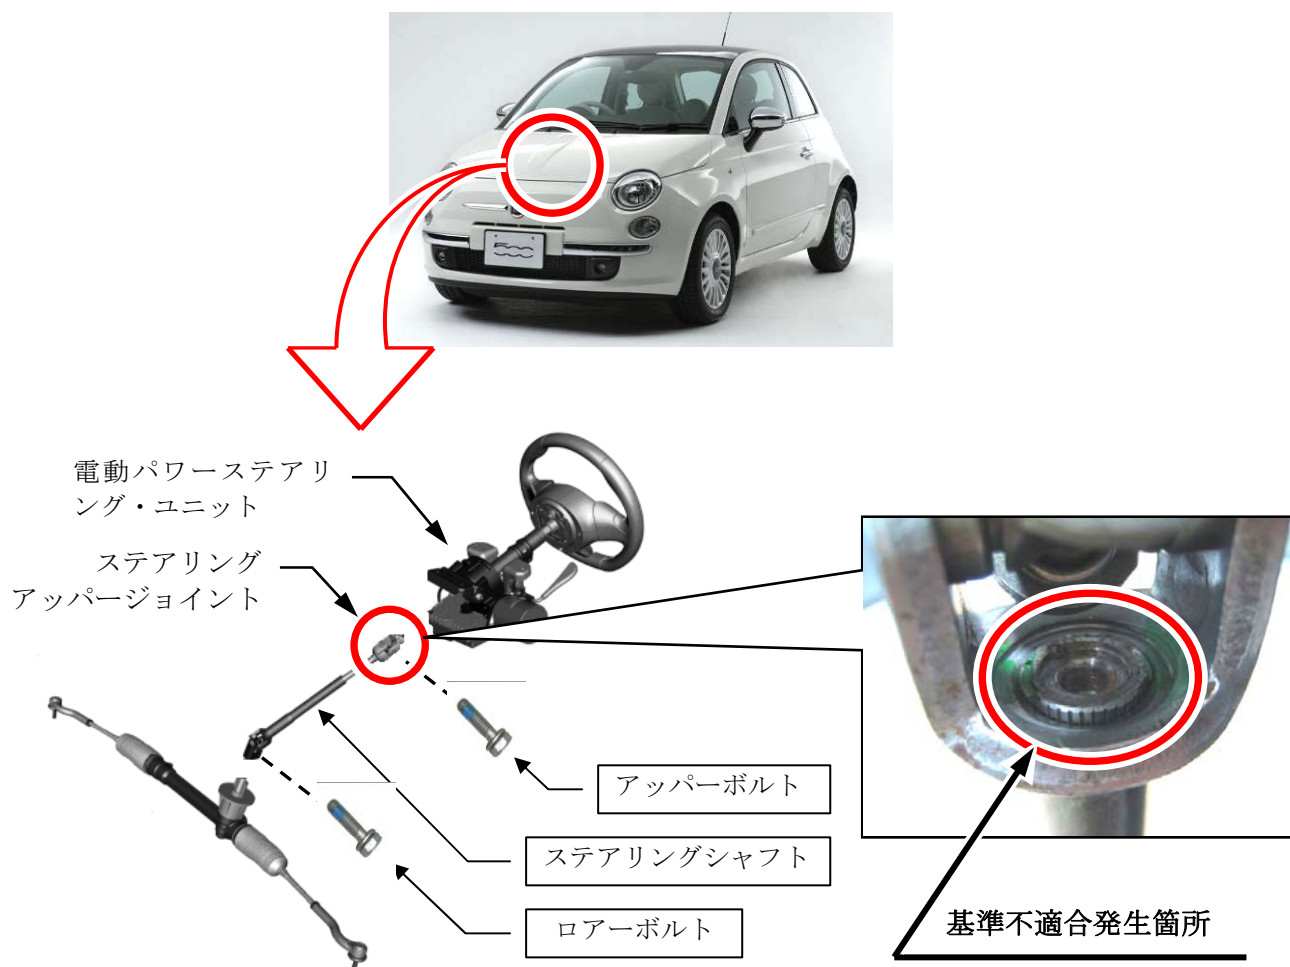
かじ取り機構において、ステアリングシャフトとステアリングアップジョイントの組み付け工程が不適切なため、ステアリングシャフトとステアリングアップジョイントの嵌合部がかしめられていないものがある。そのため、そのままの状態で使用を続けると、当該嵌合部がゆるみ、最悪の場合、ステアリングシャフトが空回りして、かじ取り操作ができなくなるおそれがある。

改善の内容：全車両、当該嵌合部のかしめの有無を確認し、かしめられていないものは、ステアリングシャフトを良品と交換する。

識別：ステアリングシャフトに白ペイントを塗布する
