## 改善箇所説明図

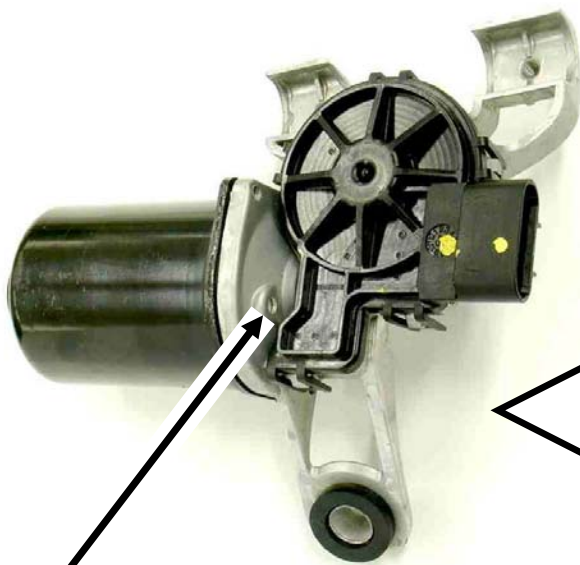
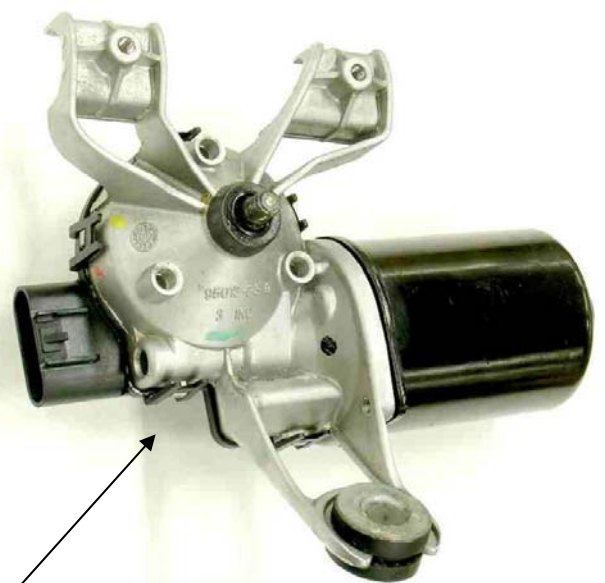
### 基準不適合発生箇所

内部気圧調整用の通気孔

フロントワイパーモータ

フロントワイパーモータにおいて、製造工程が不適切なため、内部気圧調整用の通気孔が塞がっているものがあり、外気と当該モータ内の気圧が均等にならないものがある。そのため、作動により温度が上がっているモータが雨水等により急激に冷却された場合、当該モータ内が負圧となって内部に雨水等が吸い込まれ、そのままの状態で使用を続けると、当該モータの内部回路が腐食し、フロントワイパーが作動しなくなるおそれがある。

全車両、フロントワイパーモータを良品に交換する。

識別 : 右側フロント・シートの前側固定ボルト(内側)の頭部に黄色ペイントを塗布する。
