# 改善箇所説明図

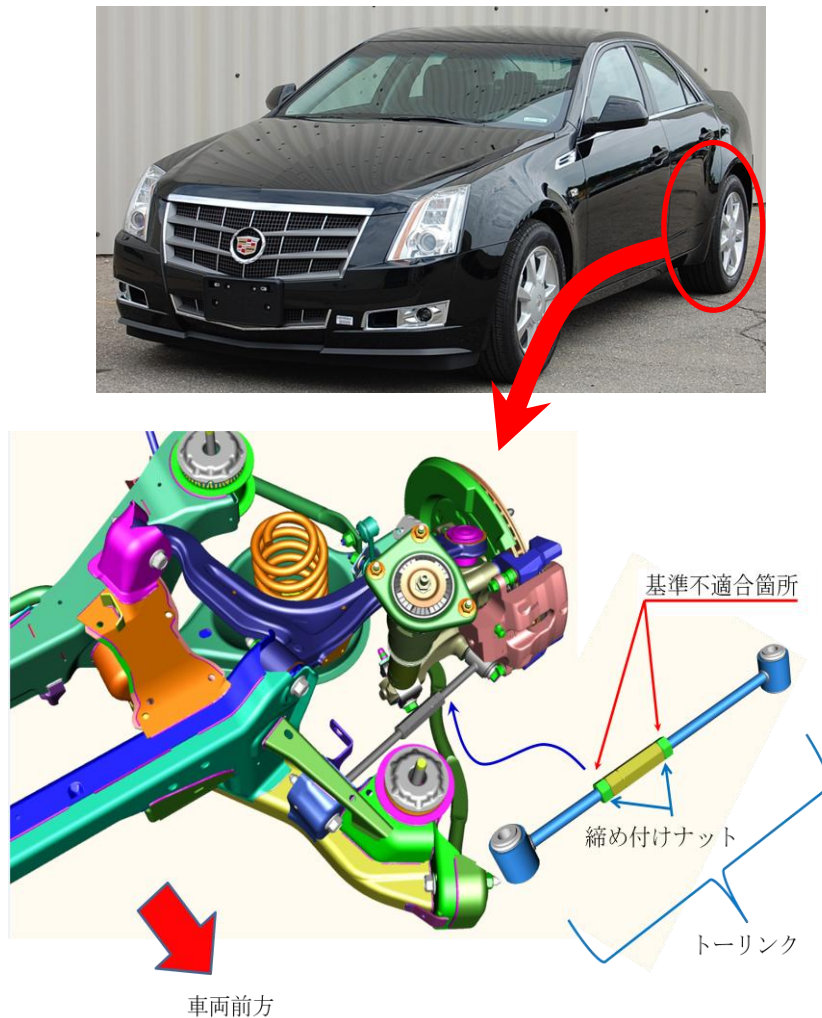
リヤサスペンションのトーリンクにおいて、締め付けナットに潤滑用のコーティングを施したものを使用したため、使用過程において当該ナットが緩む場合がある。そのため、そのままの状態で使用を続けると、当該ナットの緩みが拡大し、最悪の場合トーリンクが外れ、車両の走行安定性を損なうおそれがある。

全車両、締め付けナットの緩み及びトーリンクの損傷等の有無を点検のうえ以下の処置をする。

- ①締め付けナットに緩みがなくトーリンクに損傷等がない場合は、トーリンクに付着している潤滑用のコーティングを取り除き、締め付けナットを新品に交換する。
- ②締め付けナットに緩みのある場合又はトーリンクに損傷等がある場合は、トーリンクを新品に交換する。

左ストラット部分に青色ペイントを塗布する。
