# 改善箇所説明図

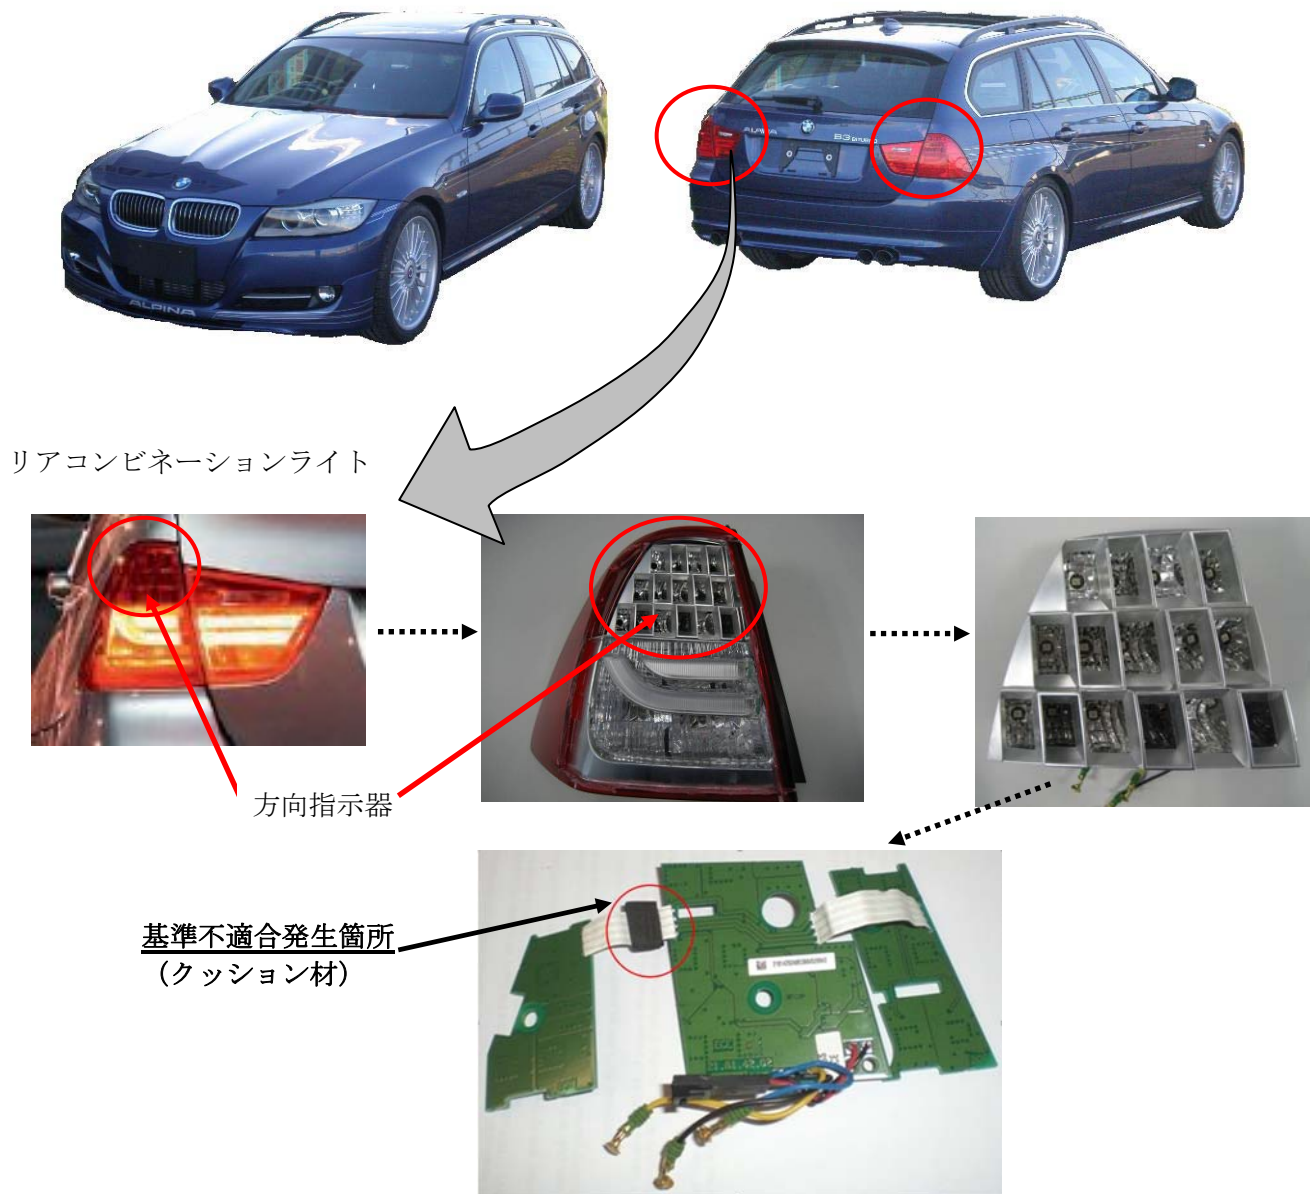
リアコンビネーションライトにおいて、当該リアコンビネーションライト内部のクッション材の材質が不適切なため、クッション材に含まれる気化成分が後面方向指示器用LED（発光ダイオード）の電気基板の接続部を腐食させる場合がある。そのため、当該接続部が接触不良となり、後面方向指示器が点灯しないおそれがある。

全車両、リアコンビネーションライトを対策品と交換する。

右ランプホルダーハウジングの側面中央部に黄色ペイントを塗布する。
