## 改善箇所説明図

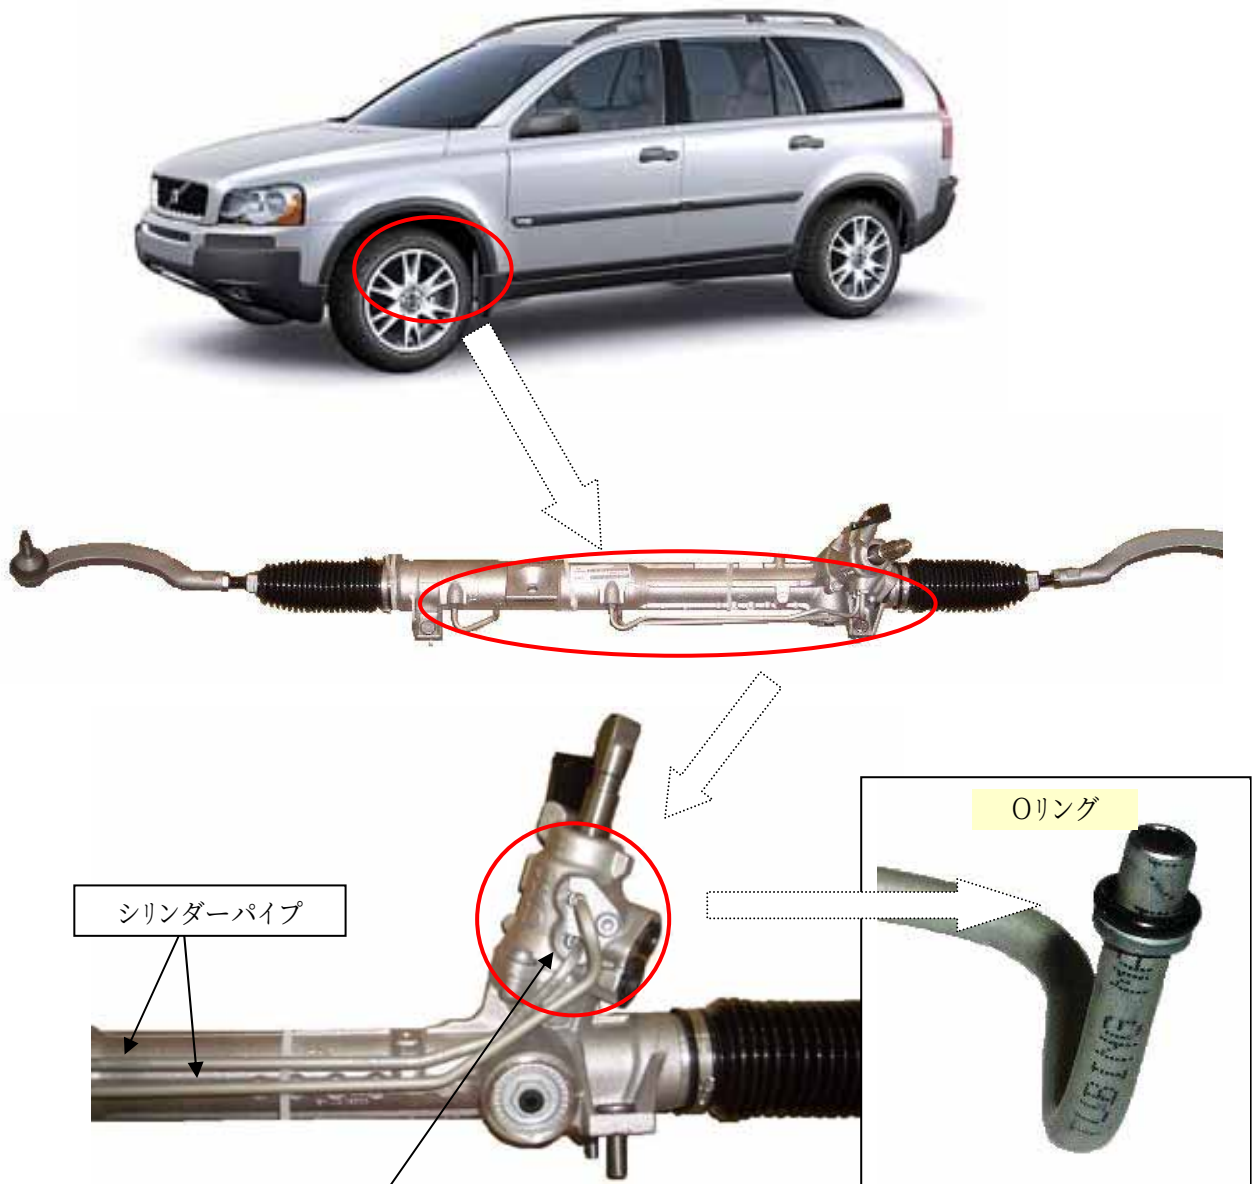
油圧式パワーステアリングのギヤボックスにおいて、シリンダーパイプの形状が不適切なものを組み付けた場合があり、当該パイプに取り付けられているOリングに負荷がかかり損傷する場合がある。そのため、パワーステアリングオイルが漏れ、ハンドルの操作力が増大するおそれがある。

全車両、シリンダーパイプを良品と交換する。
