## 改善箇所説明図

### 保安基準不適合箇所

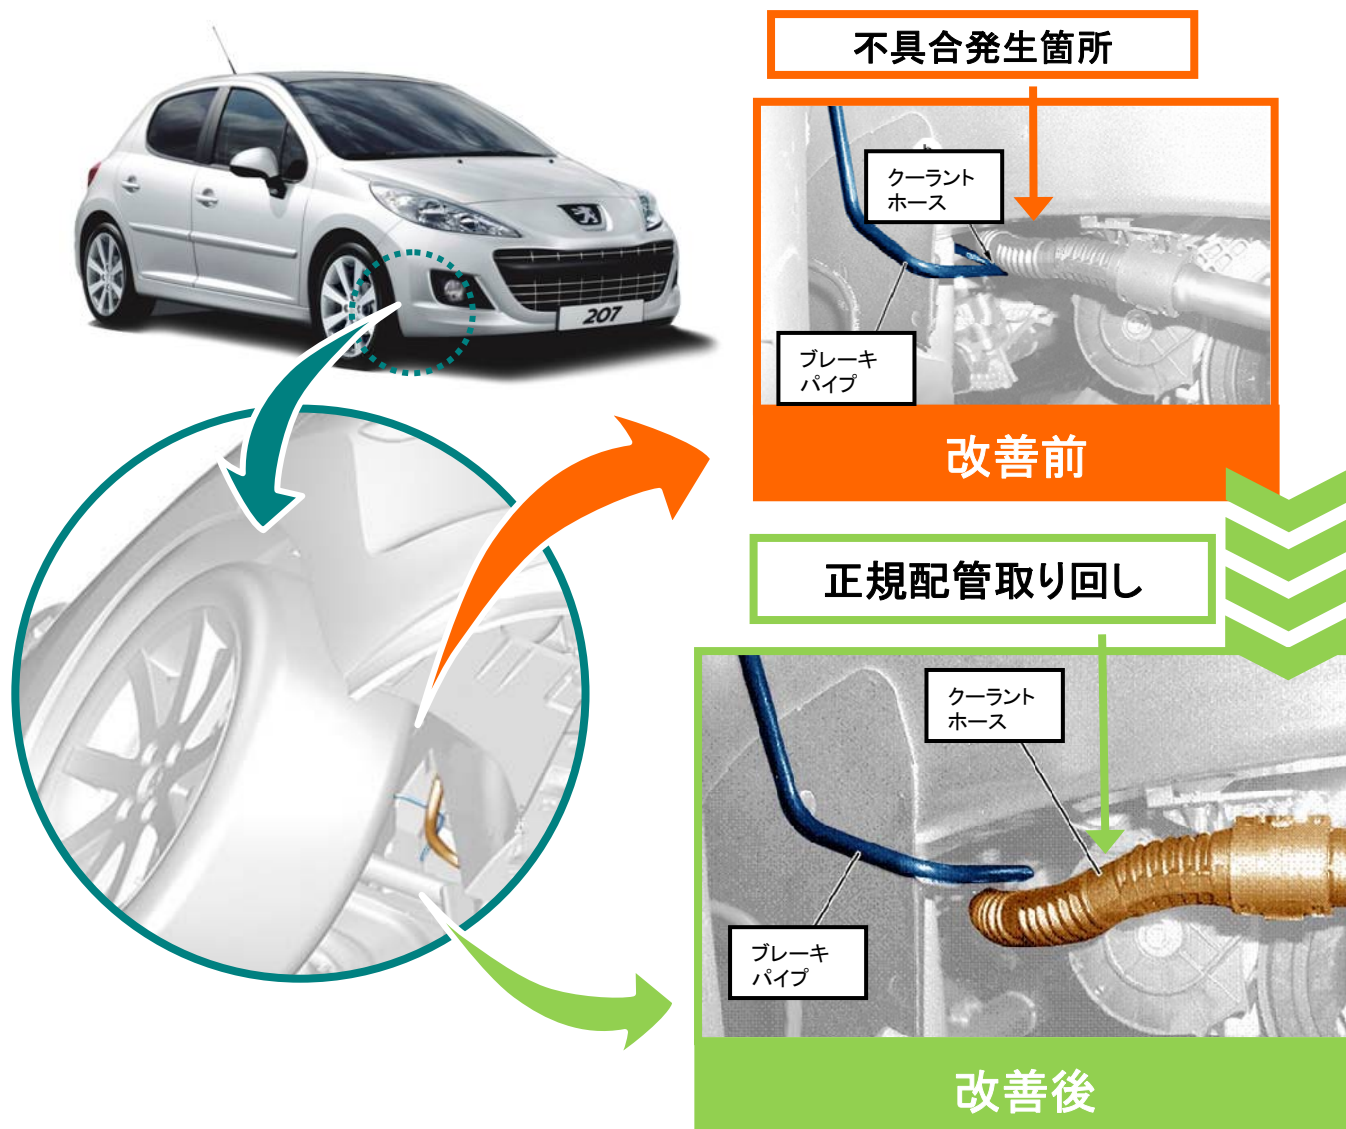
注: ☐ 内は不具合部位と改善後の状態を示す

右フロントフェンダー内において、クーラントホースの取り回しを誤ったため、当該ホースがブレーキパイプと接触しているものがある。そのため、そのまま使用を続けると、ブレーキパイプの表面被膜が剥がれ錆耐久性が低下し腐食する場合があります、最悪の場合、ブレーキパイプが損傷し、ブレーキ液が漏れ制動能力が低下するおそれがある。

全車両、クーラントホースの取り回しを確認し、誤っている場合は正しい取り回しに変更する。損傷を受けている部品がある場合は、当該部品を新品に交換する。
