## 改善箇所説明図

### 基準不適合発生箇所

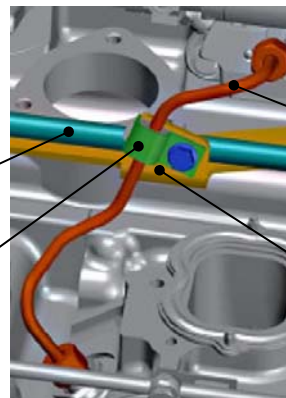
燃料リターンパイプ

制振ダンパー：6ヶ所

高圧燃料噴射パイプ  
：6本

制振ダンパー  
取付金具

連節バスの原動機において、高圧燃料噴射パイプの強度が不足しているため当該パイプに亀裂が入り、燃料が漏れるものがある。そのため、そのままの状態で使用を続けると、最悪の場合、火災に至るおそれがある。

全車両、高圧燃料噴射パイプを対策品に交換するとともに、制振ダンパーを追加する。また、制振ダンパーの追加に伴い、制振ダンパーの取付金具を装着し、燃料リターンパイプを対策品と交換する。
