## 改善箇所説明図

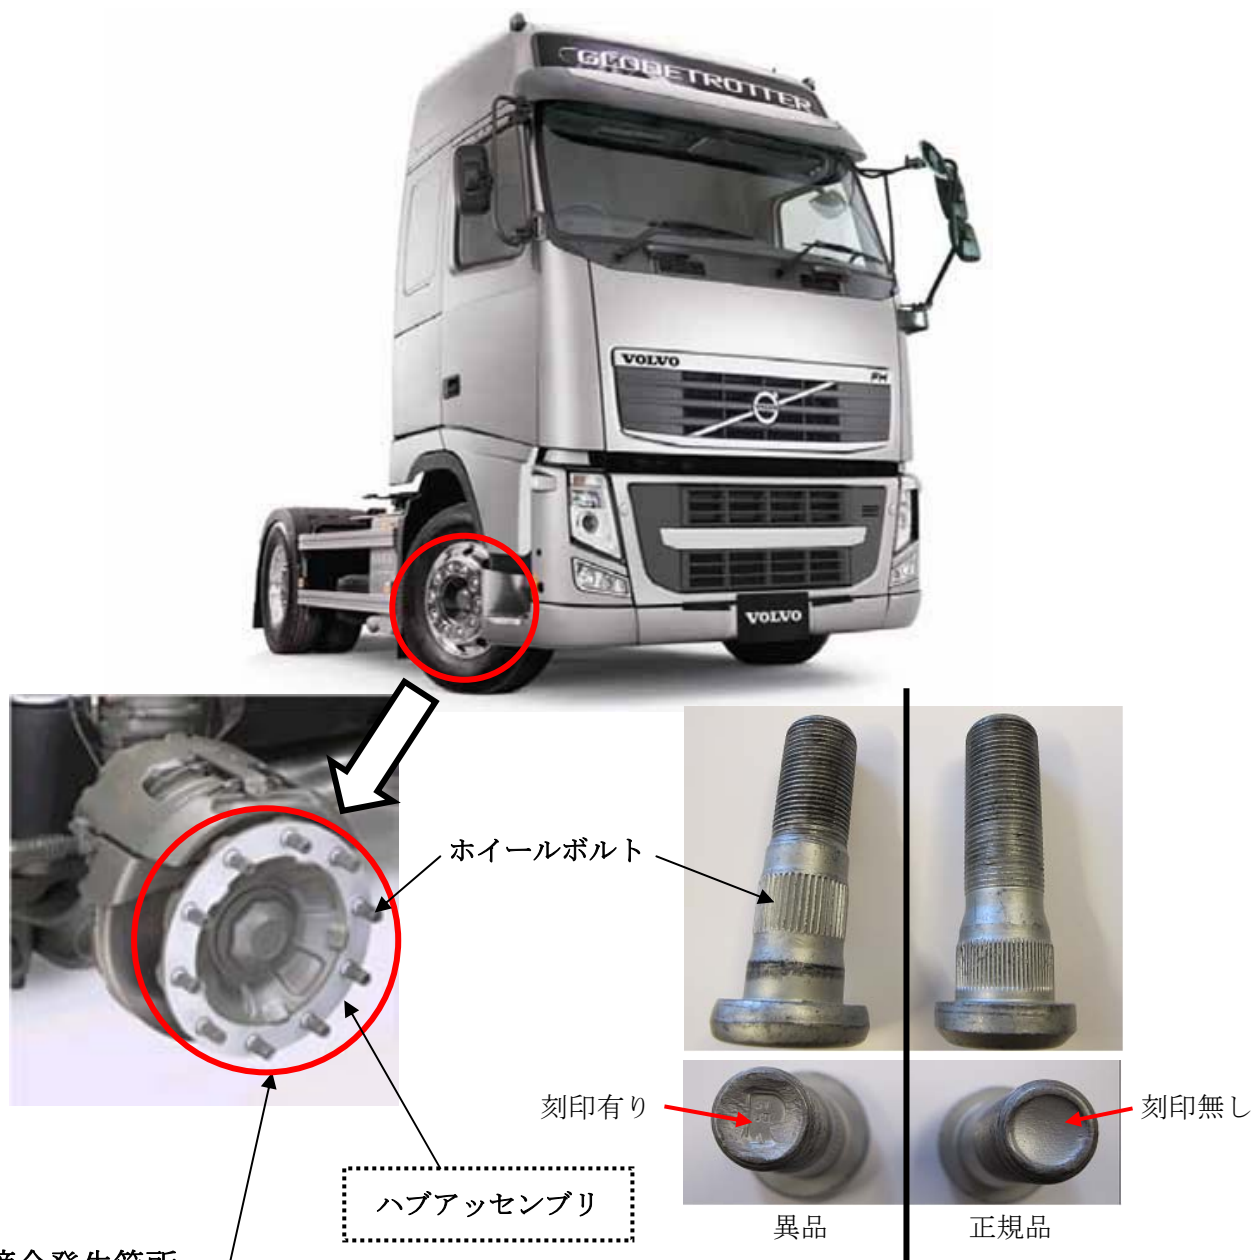
フロントハブにおいて、ホイールボルトに異品が取り付けられているため、使用過程において当該ボルトの固定が不良となり、ホイールボルトの締付けトルクが確保できない場合がある。そのため、そのまま使用を続けると、ハブへの応力が過大になりハブに亀裂が入り、最悪の場合、破断するおそれがある。

全車両、ホイールボルトの刻印を確認し、異品が取り付けられている場合は、ハブアセンブリを新品と交換する。

識別：ハブカバー部に、白または黄色ペイントを塗布する。
