## 改善箇所説明図

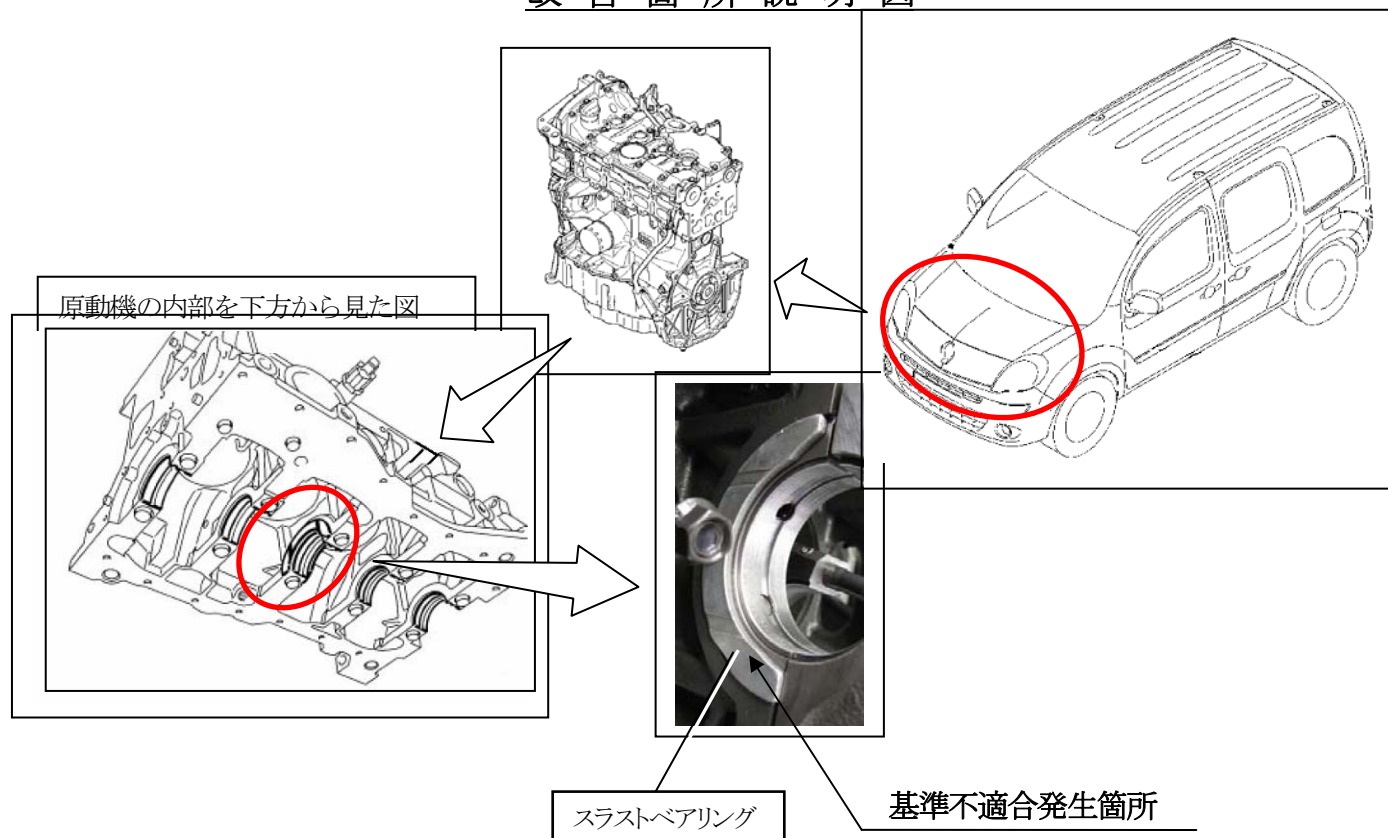
原動機において、クランクシャフトのスラストベアリングを誤った向きで取り付けただものがある。  
そのため、そのまま使用を続けると、原動機の作動時に内部の潤滑が不良となり焼き付きを起こし、最悪の場合、原動機が停止し、再始動ができなくなるおそれがある。

注: ☐ は不具合部品を示す。

全車両、原動機を新品と交換する。
