## 改善箇所説明図

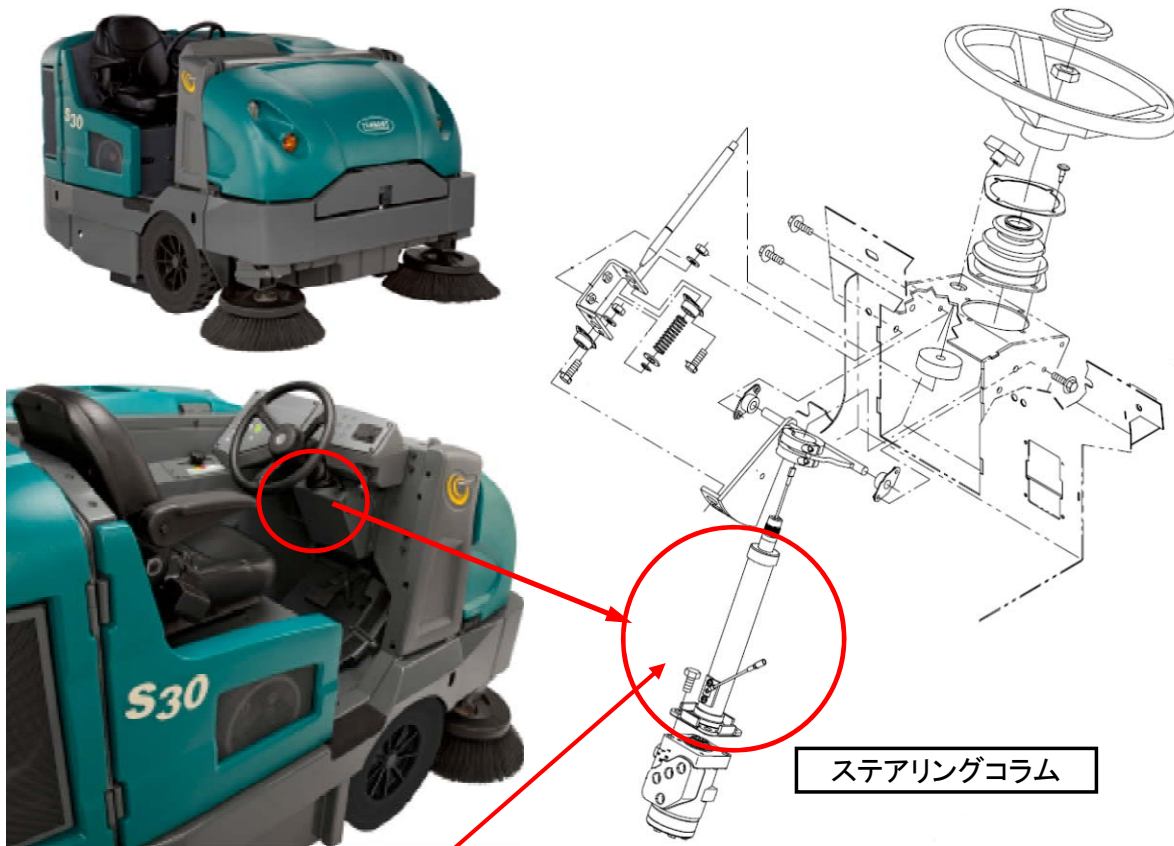
かじ取り装置において、ステアリングコラムのセンターシャフト溶接加工が不適切な  
ものがあるため、当該シャフト溶接部が損傷し、センターシャフトが空回りして、かじ  
取り操作ができなくなるおそれがある。

- ・ ステアリングコラムを良品に交換する。

- ・ ステアリングコラム取り付けボルトに白色ペイントを塗布する。
