## 改善箇所説明図

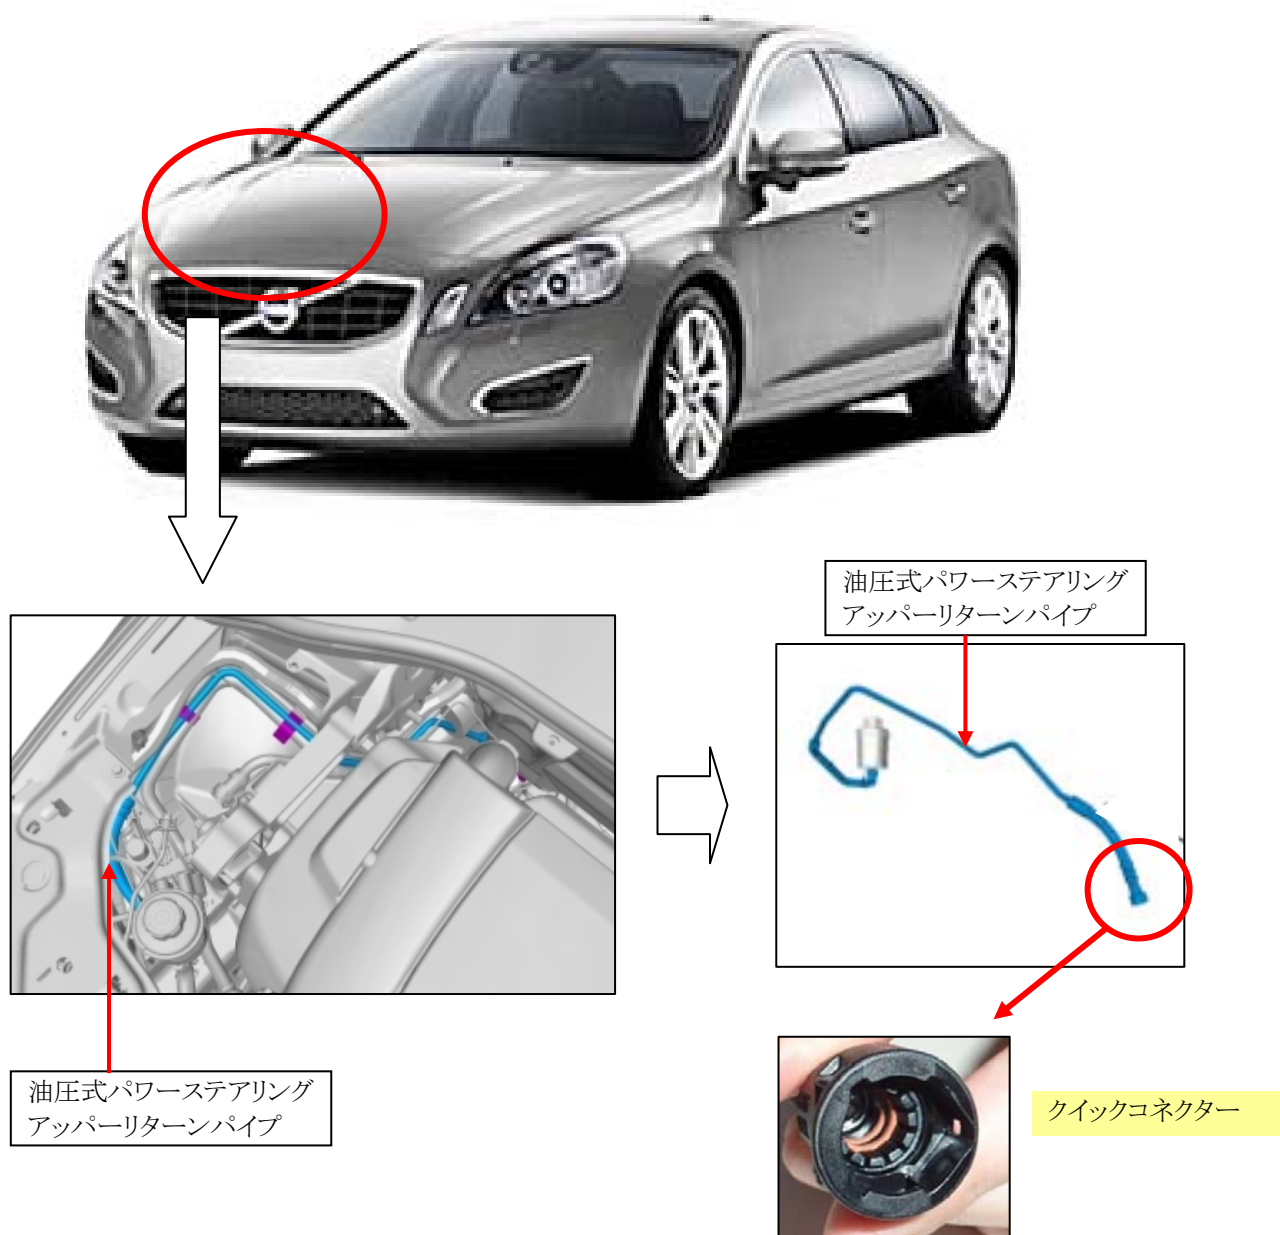
油圧式パワーステアリングのリターンパイプにおいて、アッパーリターンパイプのクイックコネクター内ロックスプリングの圧力が弱いため、接続部よりパワーステアリングオイルが漏れる場合がある。そのままの状態で使用を続けると、ハンドルの操作力が増大するおそれがある。

全車両、アッパーリターンパイプを対策品と交換する。

右側ドアヒンジ部へ黄色ペイントを塗布する。
