# 改善箇所説明図

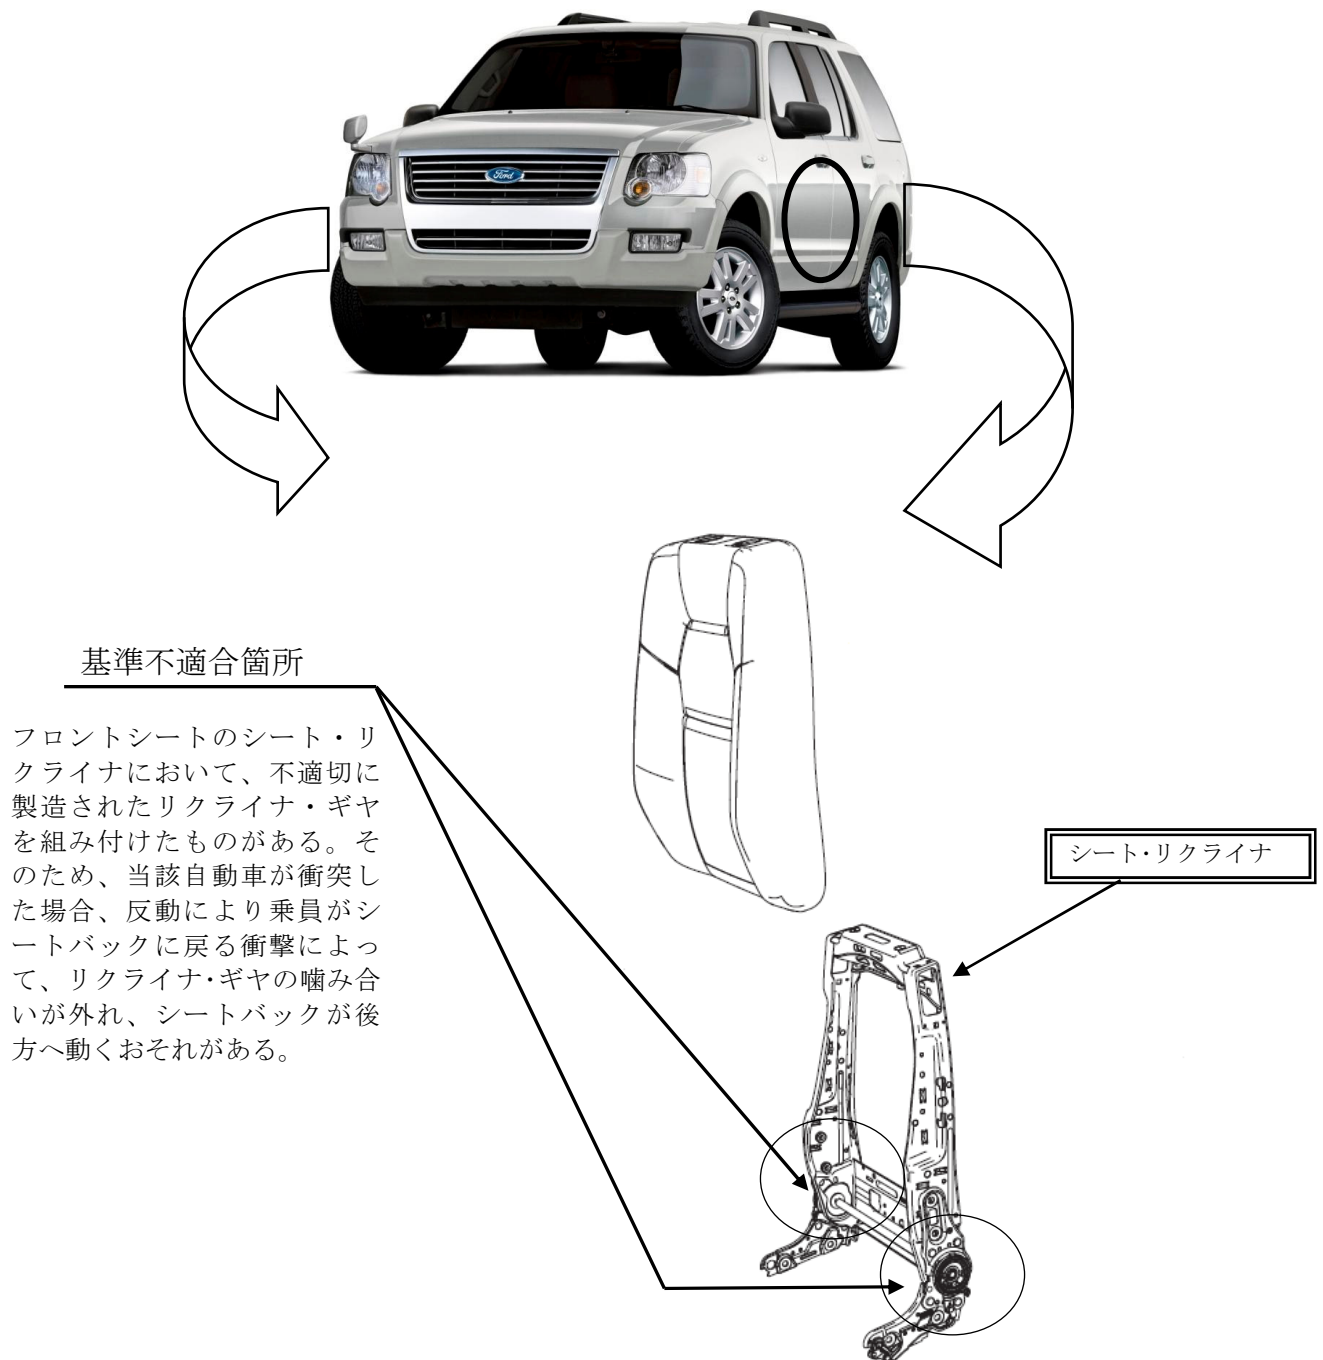
フロントシートのシート・リクライナにおいて、不適切に製造されたリクライナ・ギヤを組み付けたものがある。そのため、当該自動車が発生した場合、反動により乗員がシートバックに戻る衝撃によって、リクライナ・ギヤの噛み合いが外れ、シートバックが後方へ動くおそれがある。

該当するシートのシート・リクライナを良品に交換する。

識別：フロントドア左側のヒンジブラケット上側ボルトに黄色いペイントを塗布する。
