## 改善箇所説明図

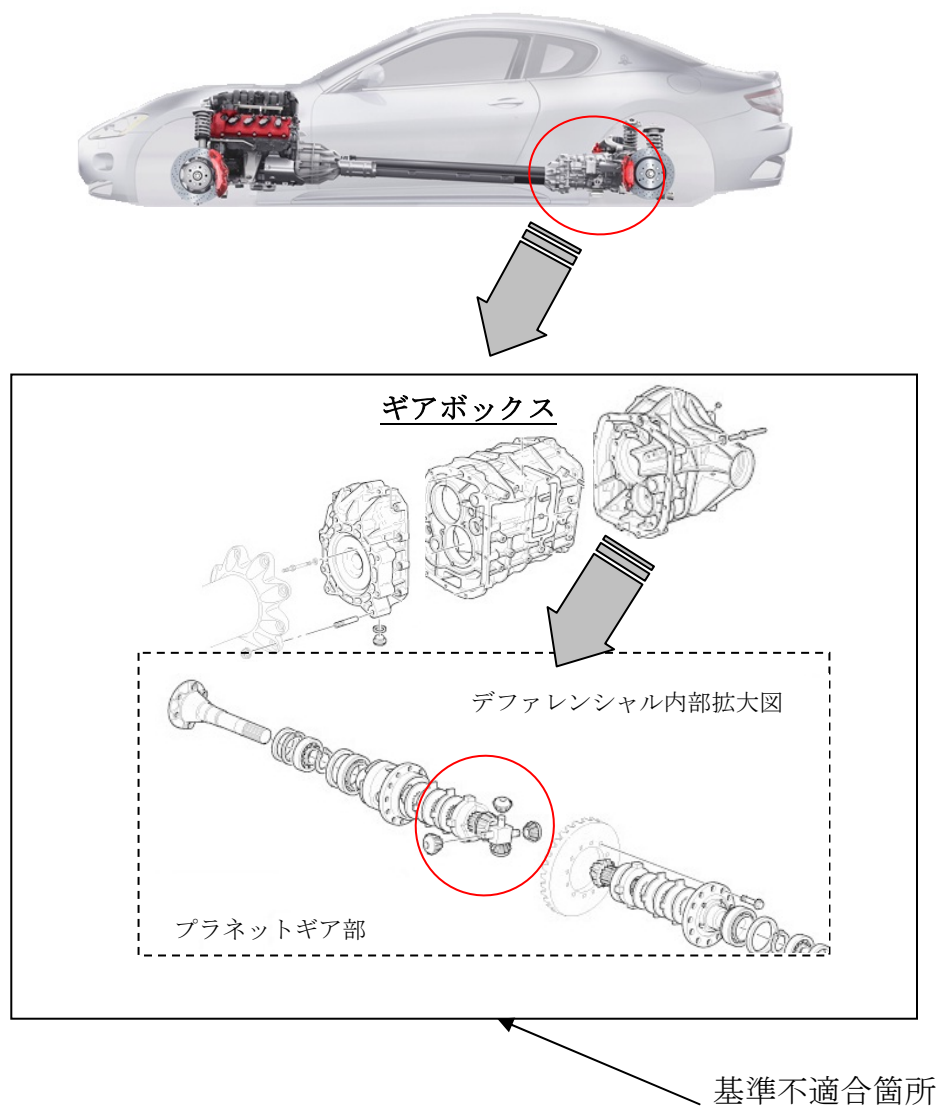
動力伝達装置(デファレンシャルが一体構造のギアボックス)のプラネットギアにおいて、不適切に製造されたものがある。そのため、ホイールスピンが発生するような急発進を繰り返した場合、走行中にプラネットギアが破損して後輪がロックし、走行不能となるおそれがある。

全車両、ギアボックス本体を良品と交換する。
