# 基準不適合箇所説明図

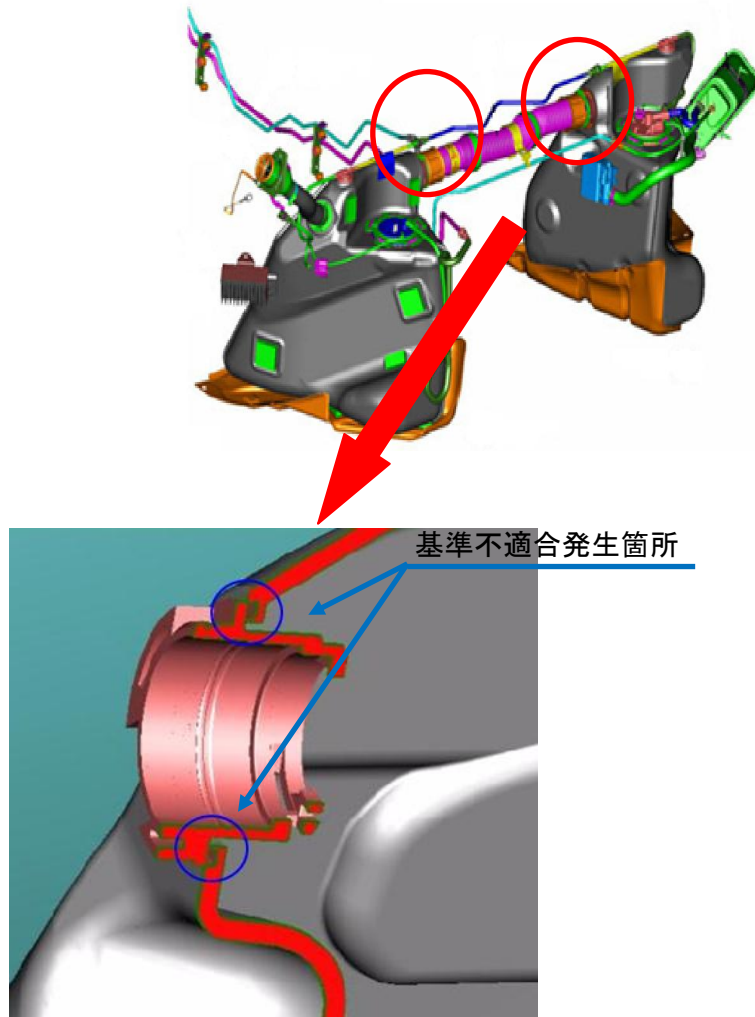
## 基準不適合発生箇所

左右の燃料タンク接続部において、製造時に異物が混入したものがある。そのため、そのままの状態で使用を続けると、接続部に亀裂が発生し、燃料が漏れるおそれがある。

全車両、左右の燃料タンクを良品に交換する。

左側ストラットタワー部に黄色ペイントを塗布する。
