# 改善箇所説明図

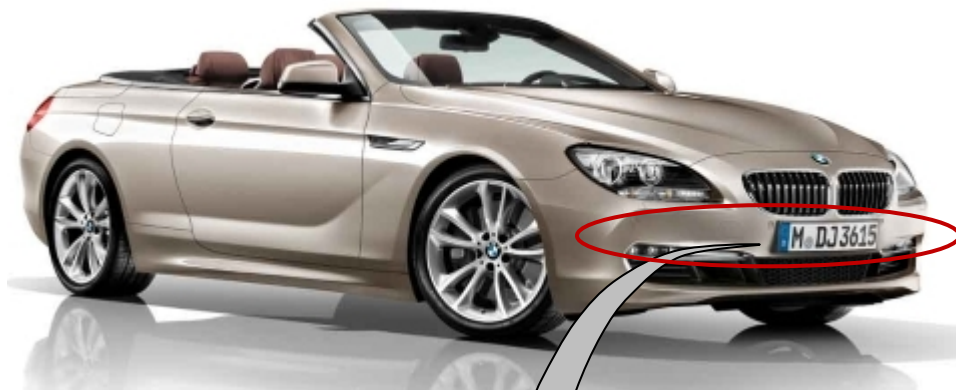
図：左ハンドル車

基準不適合発生箇所  
歩行者保護センサー  
(光ファイバー回路)

歩行者頭部保護システムの光ファイバー回路センサーの設定値が不適切なため、当該自動車の前面が歩行者に衝突した際に、歩行者頭部保護システムのアクティブ エンジンフードが作動しないおそれがある。

全車両、当該光ファイバー回路センサー ユニットを良品と交換する。

OBD カバー内側にペンで「H」と表記する。
