## 改善箇所説明図

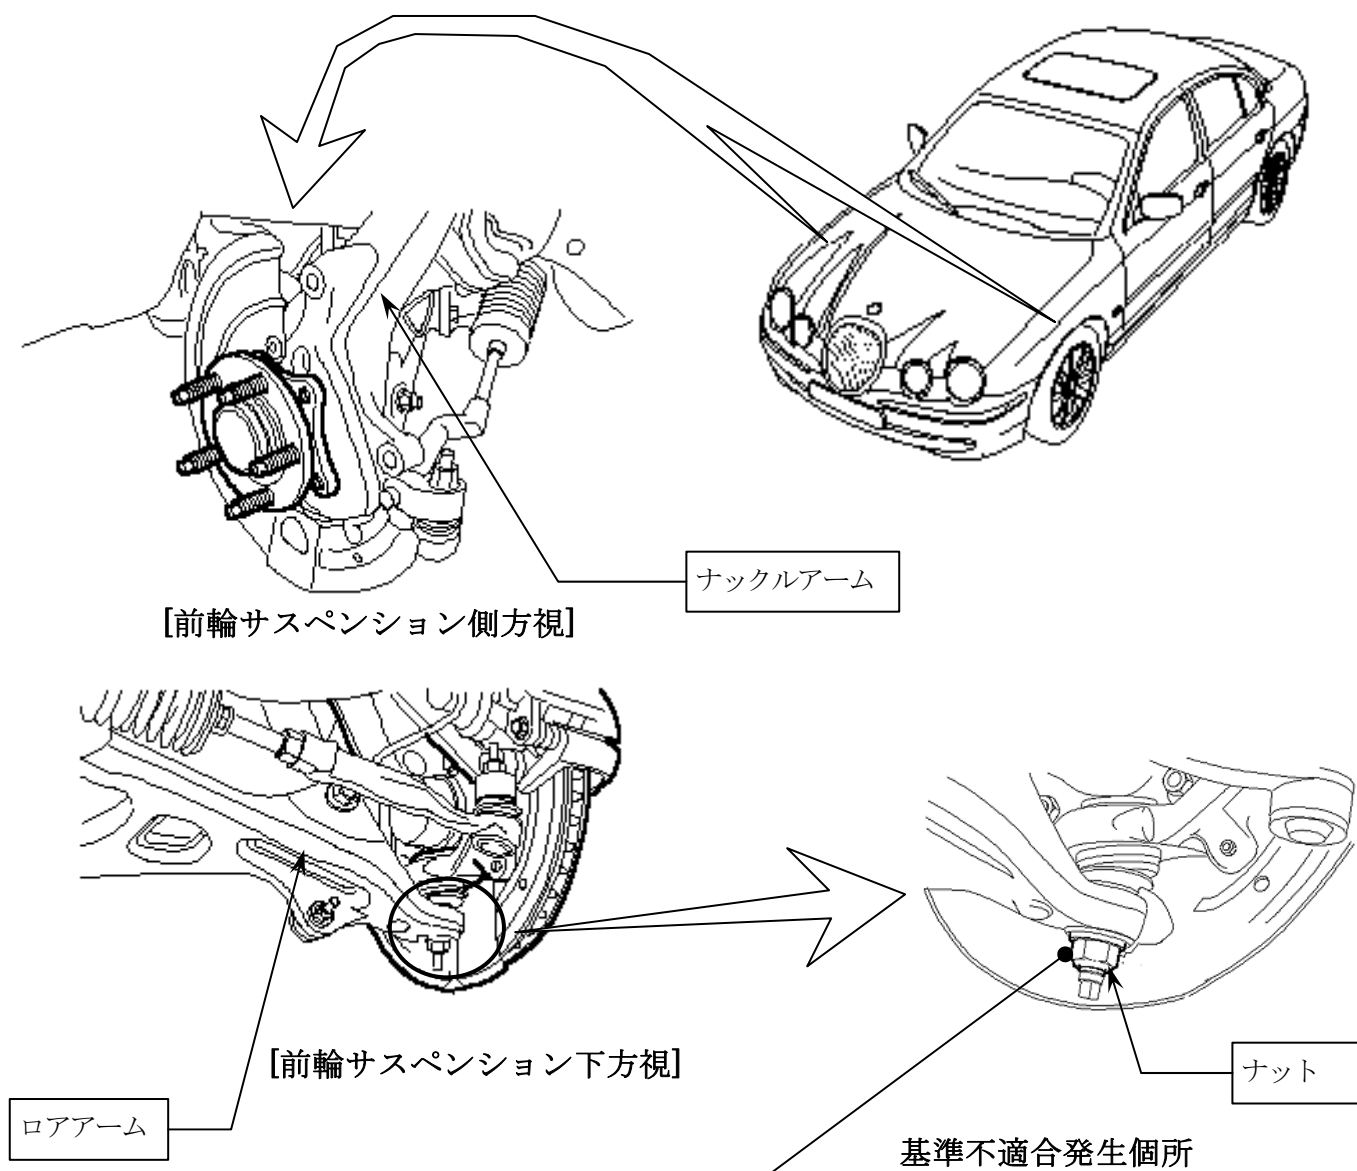
緩衝装置の前輪ロアアームとナックルアームを連結しているボールジョイントスタッドボルトの取付けナットが、使用過程において緩みが発生する場合がある。そのため、そのままの状態で使用を続けると、当該ナットが緩んでナットが脱落する、もしくは、操舵時にボールジョイントのスタッドボルトに応力がかかって破損し、最悪の場合、ロアアームがナックルアームから外れて操舵不能になるおそれがある。

全車両、当該ボールジョイントスタッドボルトの取付けナットの締め付けを点検する。当該ナットが緩んでいた場合は、ロアアームとナックルアームの接合面を点検し、損傷しているものはロアアーム及びナックルアームを交換する。接合面が損傷していない場合は、ナットを新品に交換する。

また、当該部位の締め付け状態の確認については、1年毎の定期点検項目に追加し、項目が追加された点検整備記録簿を配布する。

ボールジョイントのスタッド部分に黄ペイントを塗布する。
