## 改善箇所説明図

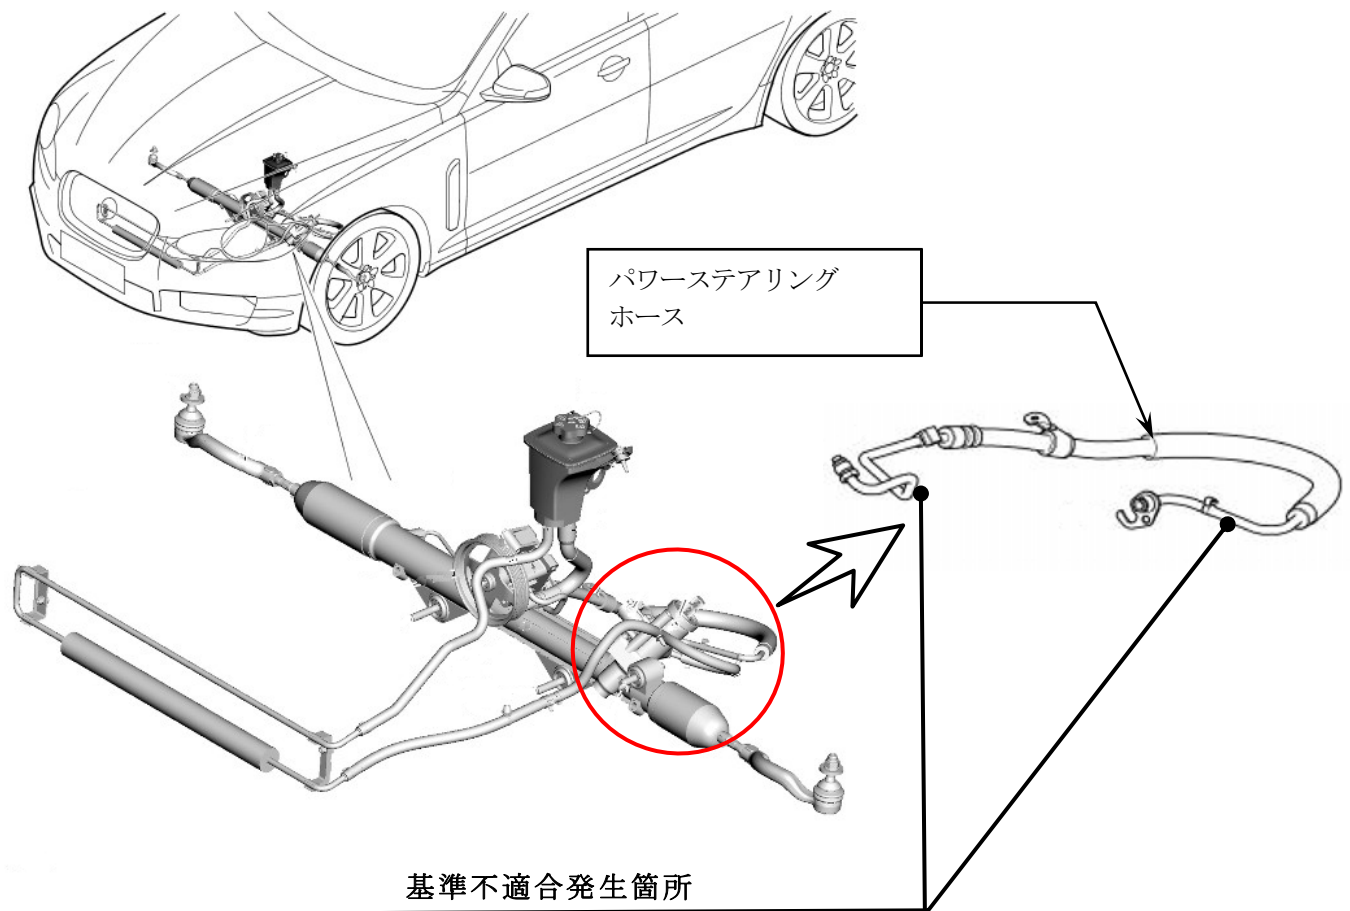
パワーステアリングの高圧ホースのパイプ部において、メッキ加工時間の管理が不適切であったため、被膜の薄いものが取付けられている場合がある。そのため、そのままの状態で使用を続けると、腐食により当該パイプ部にピンホールが発生し、パワーステアリングオイルが漏れて、操舵時に異音が発生し、操舵力が増大する。最悪の場合、飛散したパワーステアリングオイルがエンジンや排気管などの高温部にかかり発火するおそれがある。

全車両、当該パワーステアリングホースを良品に交換する。

識別：右リヤドアラッチ取付けボルトに白ペイントを塗布する。
