# 改善箇所説明図

N63 エンジン

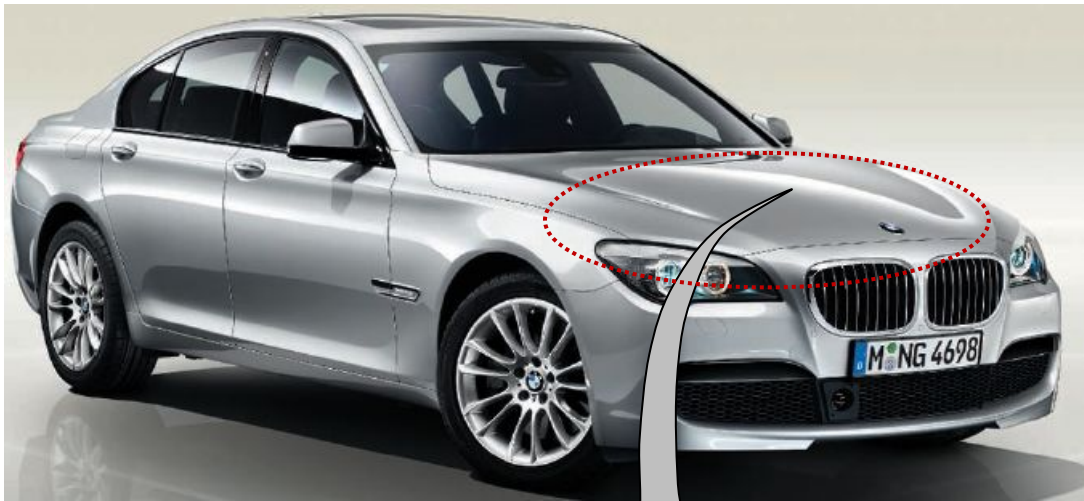
ターボ チャージャー冷却用  
補助クーラント ポンプ

ターボチャージャーを冷却するための電動補助クーラント ポンプの作動用回路の設計評価が不十分であったため、そのままの状態で使用を続けると、回路基板上に金属物質が生成され、回路がショートし、プラグ接続部が焦げ付き、最悪の場合、車両の火災に至るおそれがある。

全車両、電動補助クーラント ポンプを対策品と交換する。

作業完了車には、左ストラット タワーに赤色ペイントを塗付する。
