# 改善箇所説明図

N63M10A エンジン

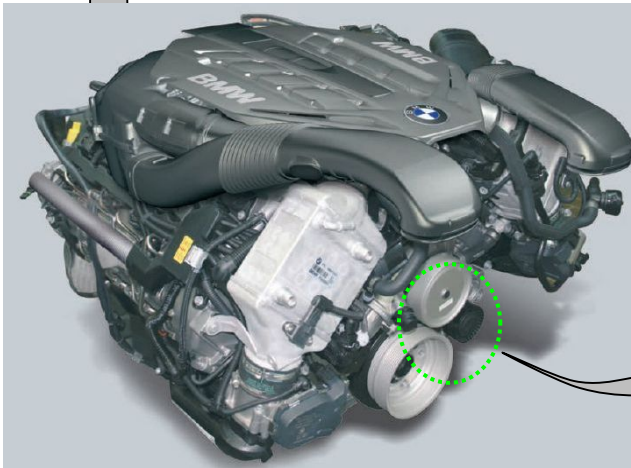
## 基準不適合発生箇所

ターボ チャージャー冷却用  
補助クーラント ポンプ

ターボチャージャーを冷却するための電動補助クーラント ポンプの作動用回路の設計評価が不十分であったため、そのままの状態で使用を続けると、回路基板上に金属物質が生成され、回路がショートし、プラグ接続部が焦げ付き、最悪の場合、車両の火災に至るおそれがある。

全車両、電動補助クーラント ポンプを対策品と交換する。

作業完了車には、左ストラット タワーに赤色ペイントを塗付する。
